PROGRAM PRAC KONSERWATORSKICH

**Ołtarz główny p.w. Św. Wniebowzięcia NMP
z kościoła p.w. Św. Stanisława Biskupa w Lipem**

531/Wlkp/B poz. 1
z dnia 13 czerwca 2019 r

Kalisz/Kraków, sierpień 2023 r.

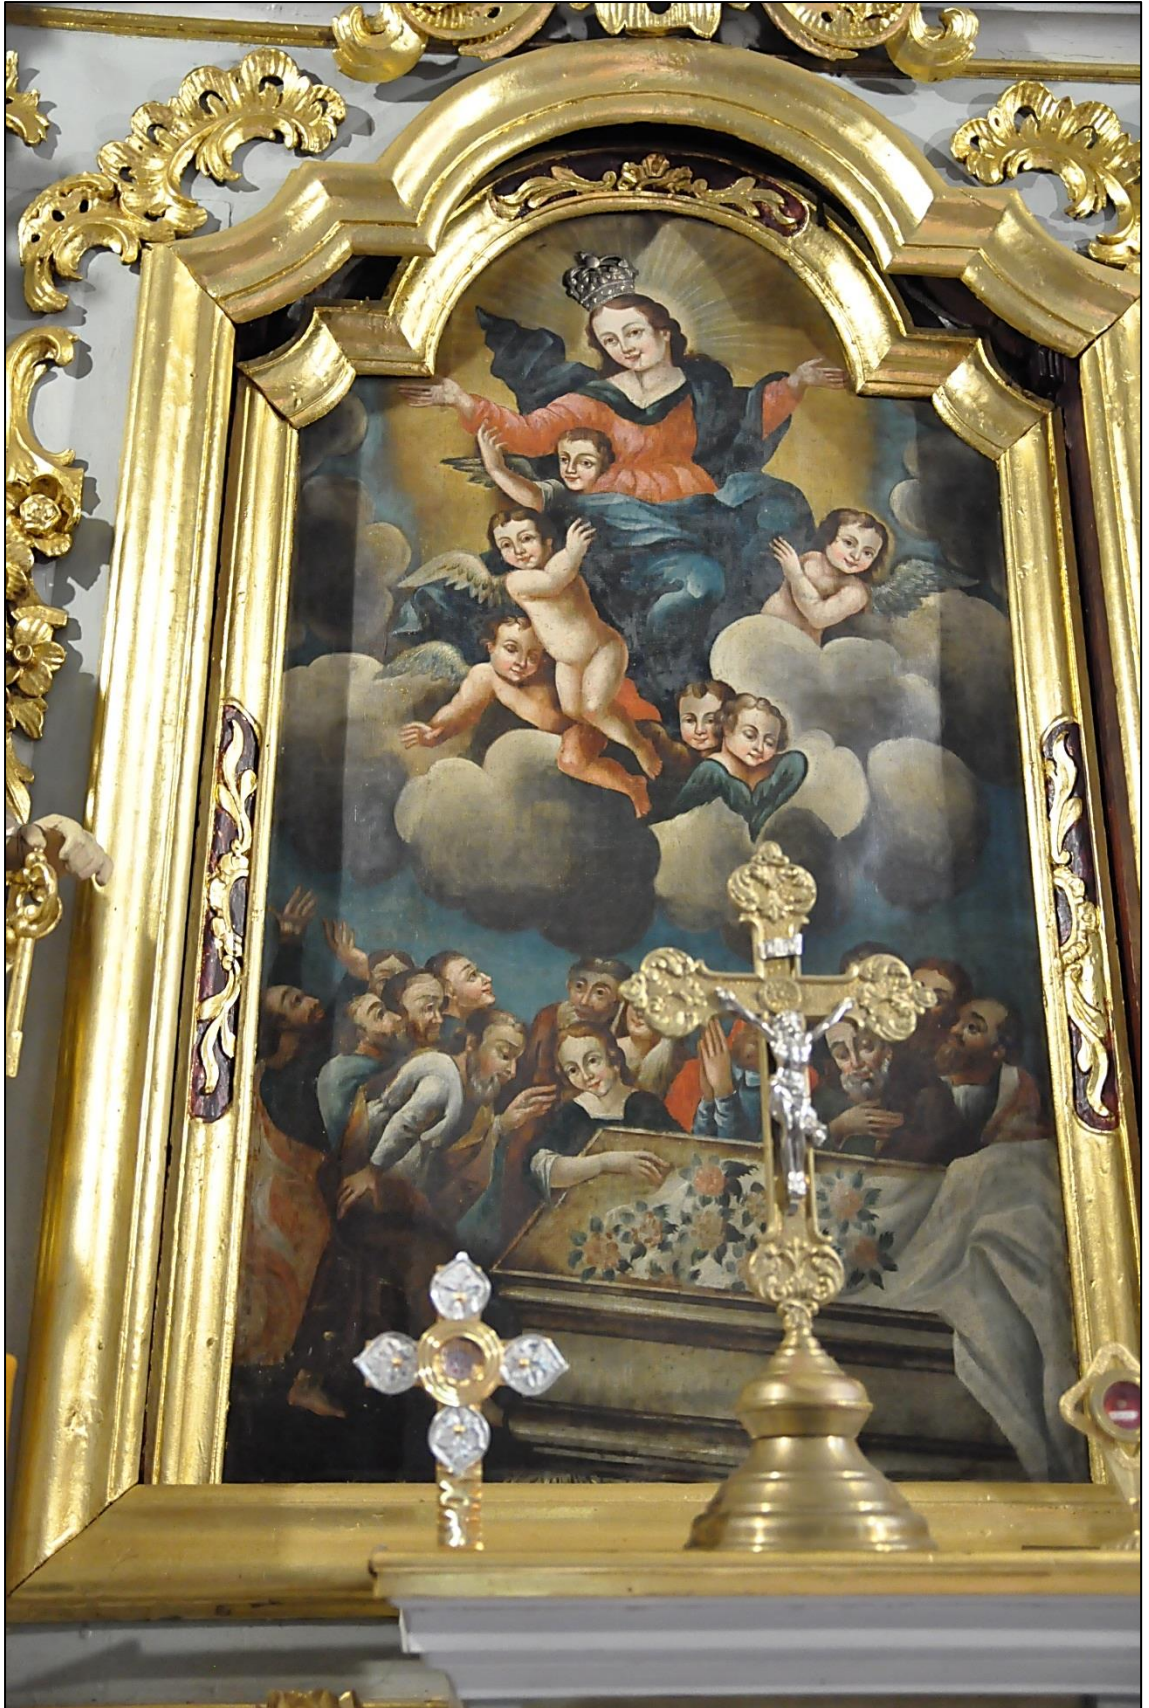
Fot.2. Ołtarz główny p.w. Św. Wniebowzięcia NMP z kościoła p.w. Św. Stanisława Biskupa w Lipem. W retabulum obraz Wniebowzięcie NMP z 2 poł. XVIII w. Stan przed konserwacją z 11.08.2023 r.

Obrazy olejne na płótnie Wniebowzięcia NMP (fot. 2 i 20) konserwowany w latach 1981 i 2010. Widoczne pofałdowania płóciennego podobrazia. Widoczne duże obszary przemalowań.

1. Usunięcie brudnego, zaślepiętego werniksu - chemicznie
2. Zdjęcie obrazów z krosien.
3. Wyprostowanie zagnieceń.
4. Wstawienie protez w ewentualne ubytki i podklejenie rozerwanego płótna łątką od odwrocia.
5. Nabicie na nowe krosna (w razie konieczności)
6. Retusz warstwy malarskiej.
7. Zabezpieczenie obrazów werniksem końcowym damarowo-woskowym.

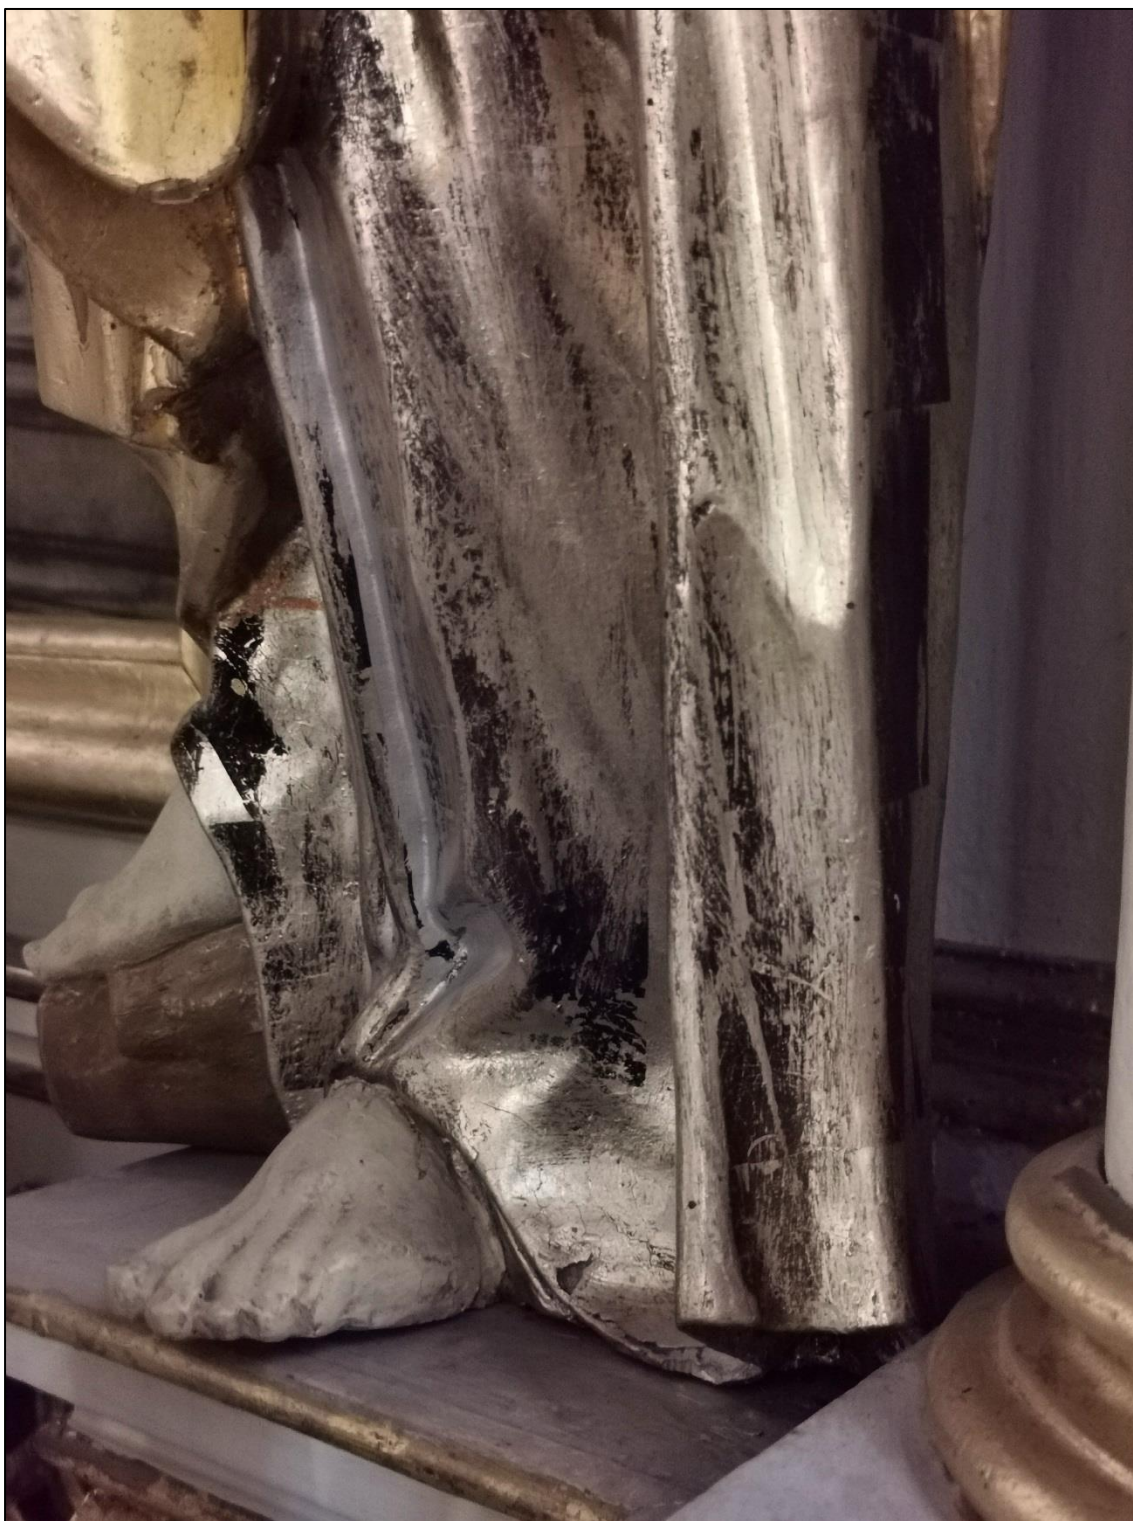
Fot.5. Ołtarz główny p.w. Św. Wniebowzięcia NMP z kościoła p.w. Św. Stanisława Biskupa w Lipem. Dolny fragment figury Św. Pawła: widoczny stan zachowania srebrzeń. Srebro niedostatecznie zabezpieczone uległo miejscowemu spatynowaniu. Nie jest to zamierzony efekt tylko brak dostatecznych umiejętności osoby prowadzące prace pozłotnicze. Stan przed konserwacją z 11.08.2023 r.

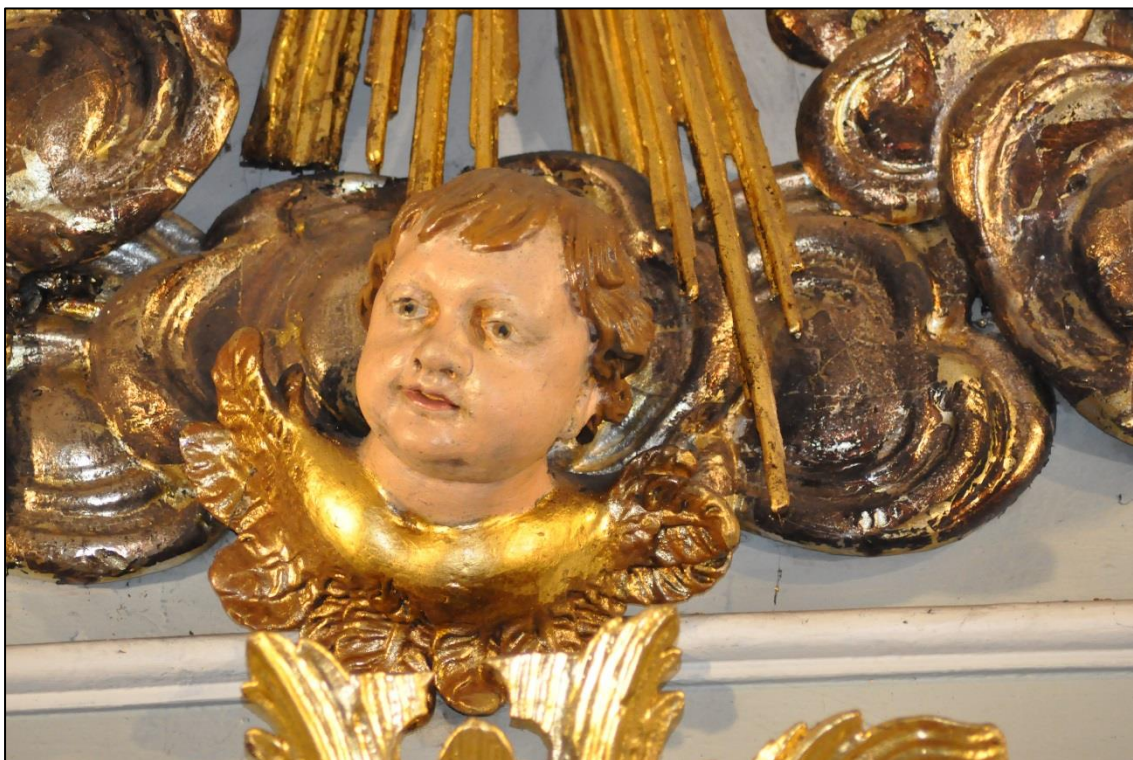
Fot.9. Ołtarz główny p.w. Św. Wniebowzięcia NMP z kościoła p.w. Św. Stanisława Biskupa w Lipem. Putto w zwieńczeniu ołtarza, pod promienistą glorią. Na podstawie tego fragmentu ołtarza można wywnioskować, że ostatnie prace renowacyjne polegały głównie na pracach pozłotniczych z pozostawieniem wcześniejszej polichromii na karnacjach. Srebro silnie spatynowane. Złocenia położone niechlujnie w technice na mikstion.

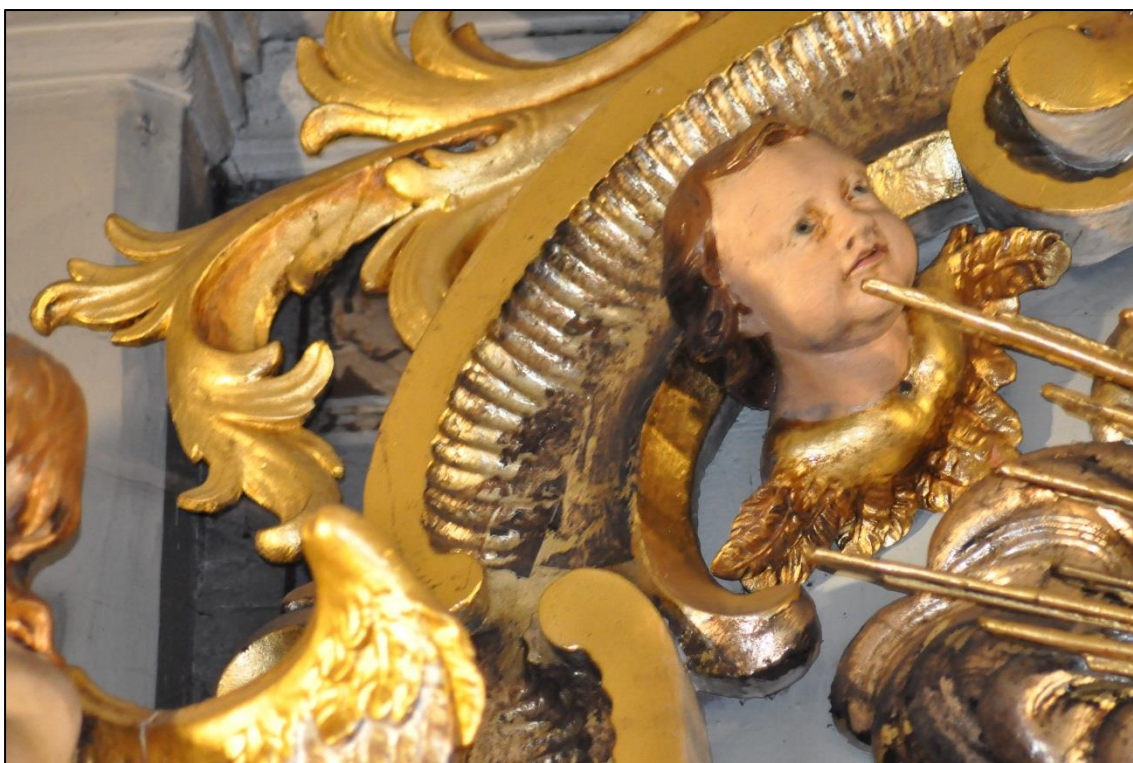
Fot.10. Ołtarz główny p.w. Św. Wniebowzięcia NMP z kościoła p.w. Św. Stanisława Biskupa w Lipem. Putto z lewej strony promienistej glorii. Srebro silnie spatynowane. Złocenia położone niechlujnie w technice na mikstion.

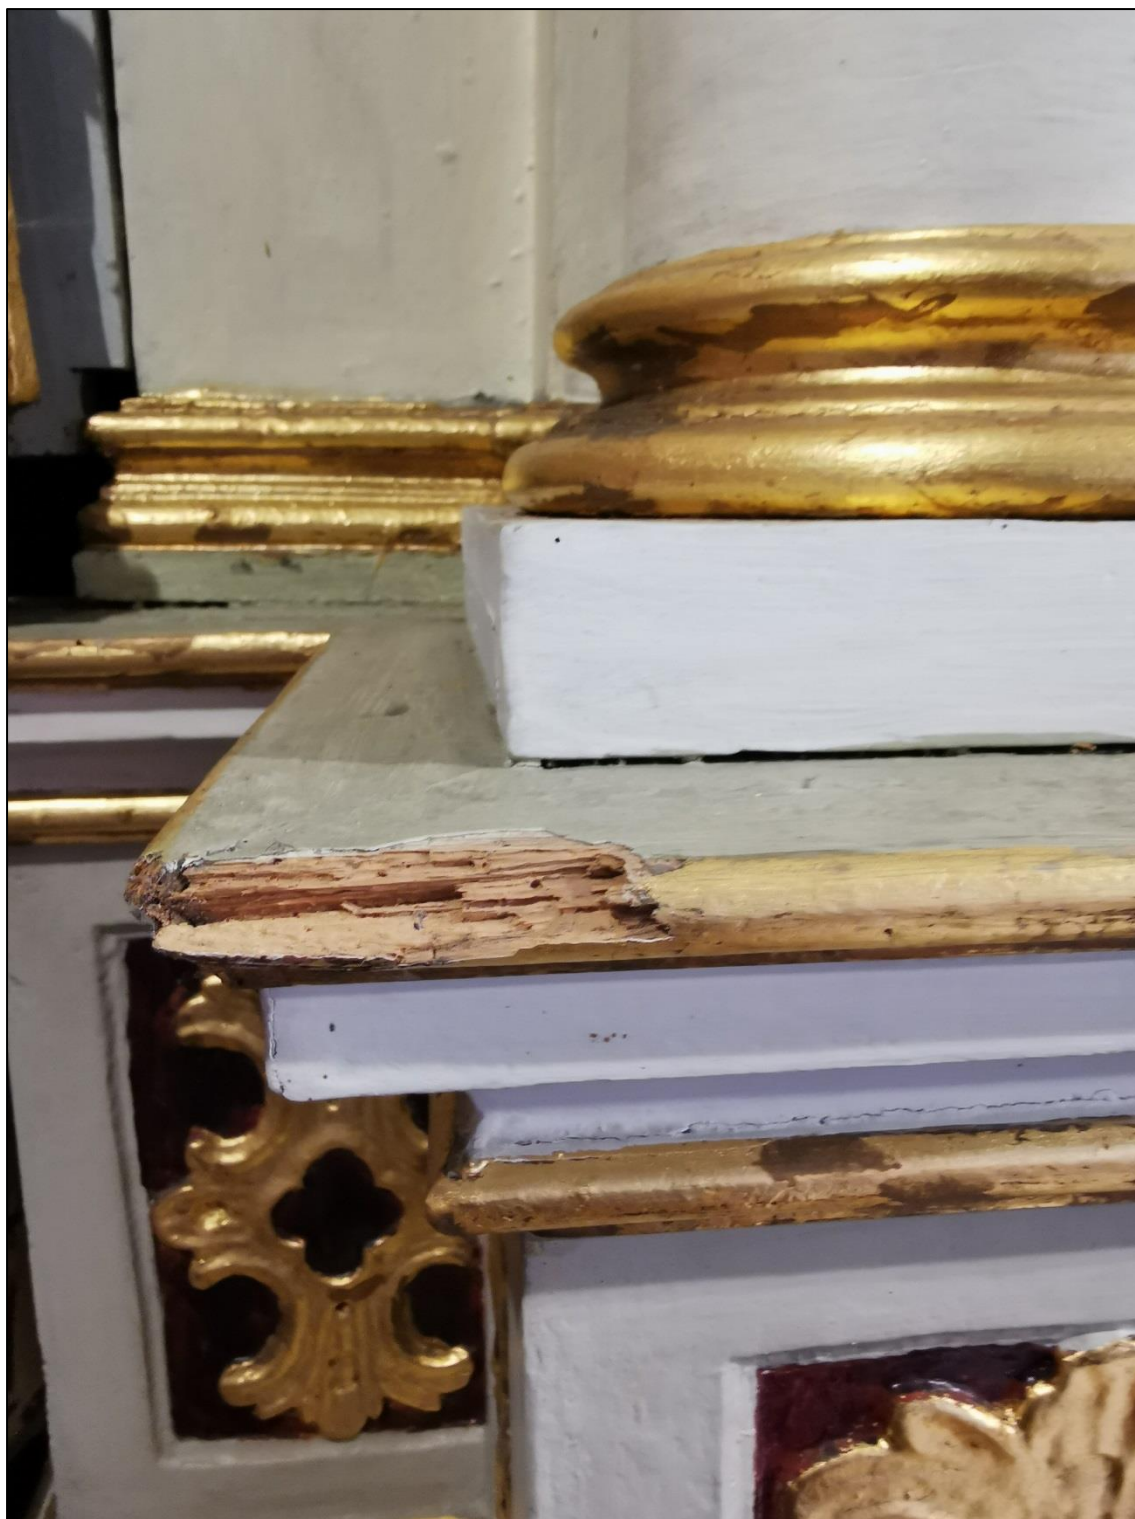
Drewno porażone przez drewnojady co osłabia wytrzymałość mechaniczną drewna, czego efektem są uszkodzenia widoczne na ołtarzu – fot. 11 i 12.

Fot.11. Ołtarz główny p.w. Św. Wniebowzięcia NMP z kościoła p.w. Św. Stanisława Biskupa w Lipem. Fragment predelli. W uszkodzonym fragmencie gzymsu widoczne ślady po żerowaniu owadów.

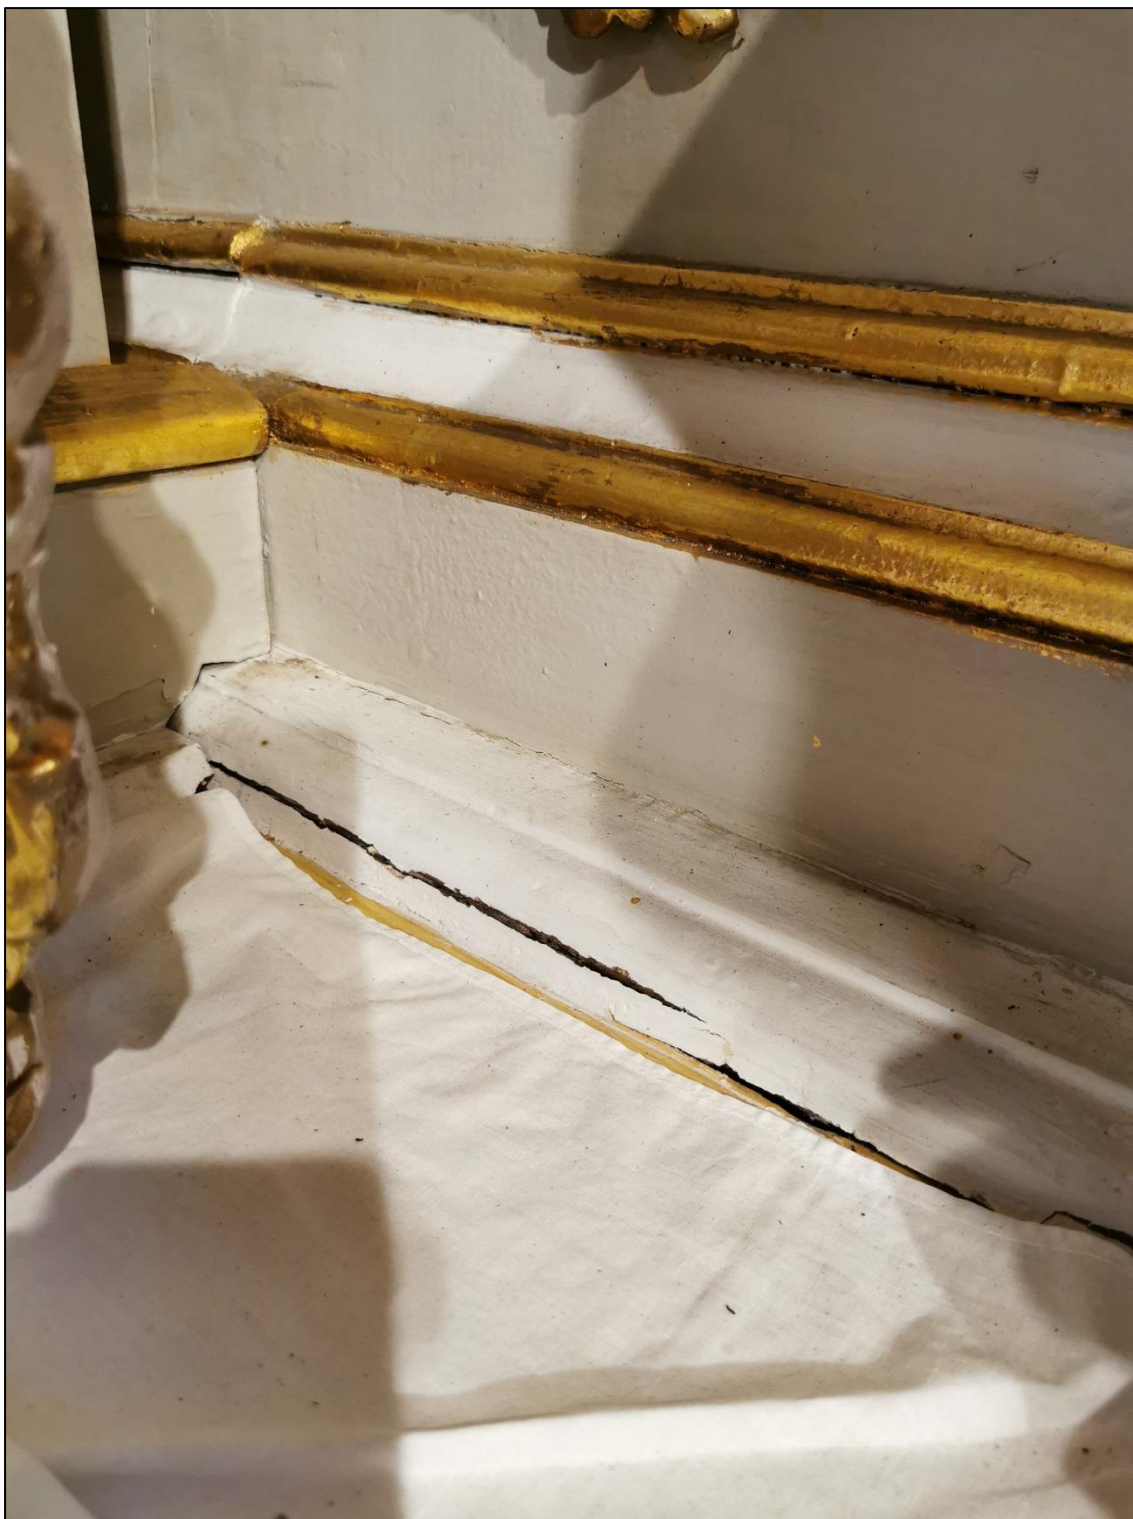
Fot.12. Ołtarz główny p.w. Św. Wniebowzięcia NMP z kościoła p.w. Św. Stanisława Biskupa w Lipem. Podstawa predelli za tabernakulum. Naprężenia materiału spowodowane przeciążeniem, spowodowały pęknięcia elementu podstawy. Na profilach widoczne niechlujne złączenia wykonane szlagmetalem na mikstion.

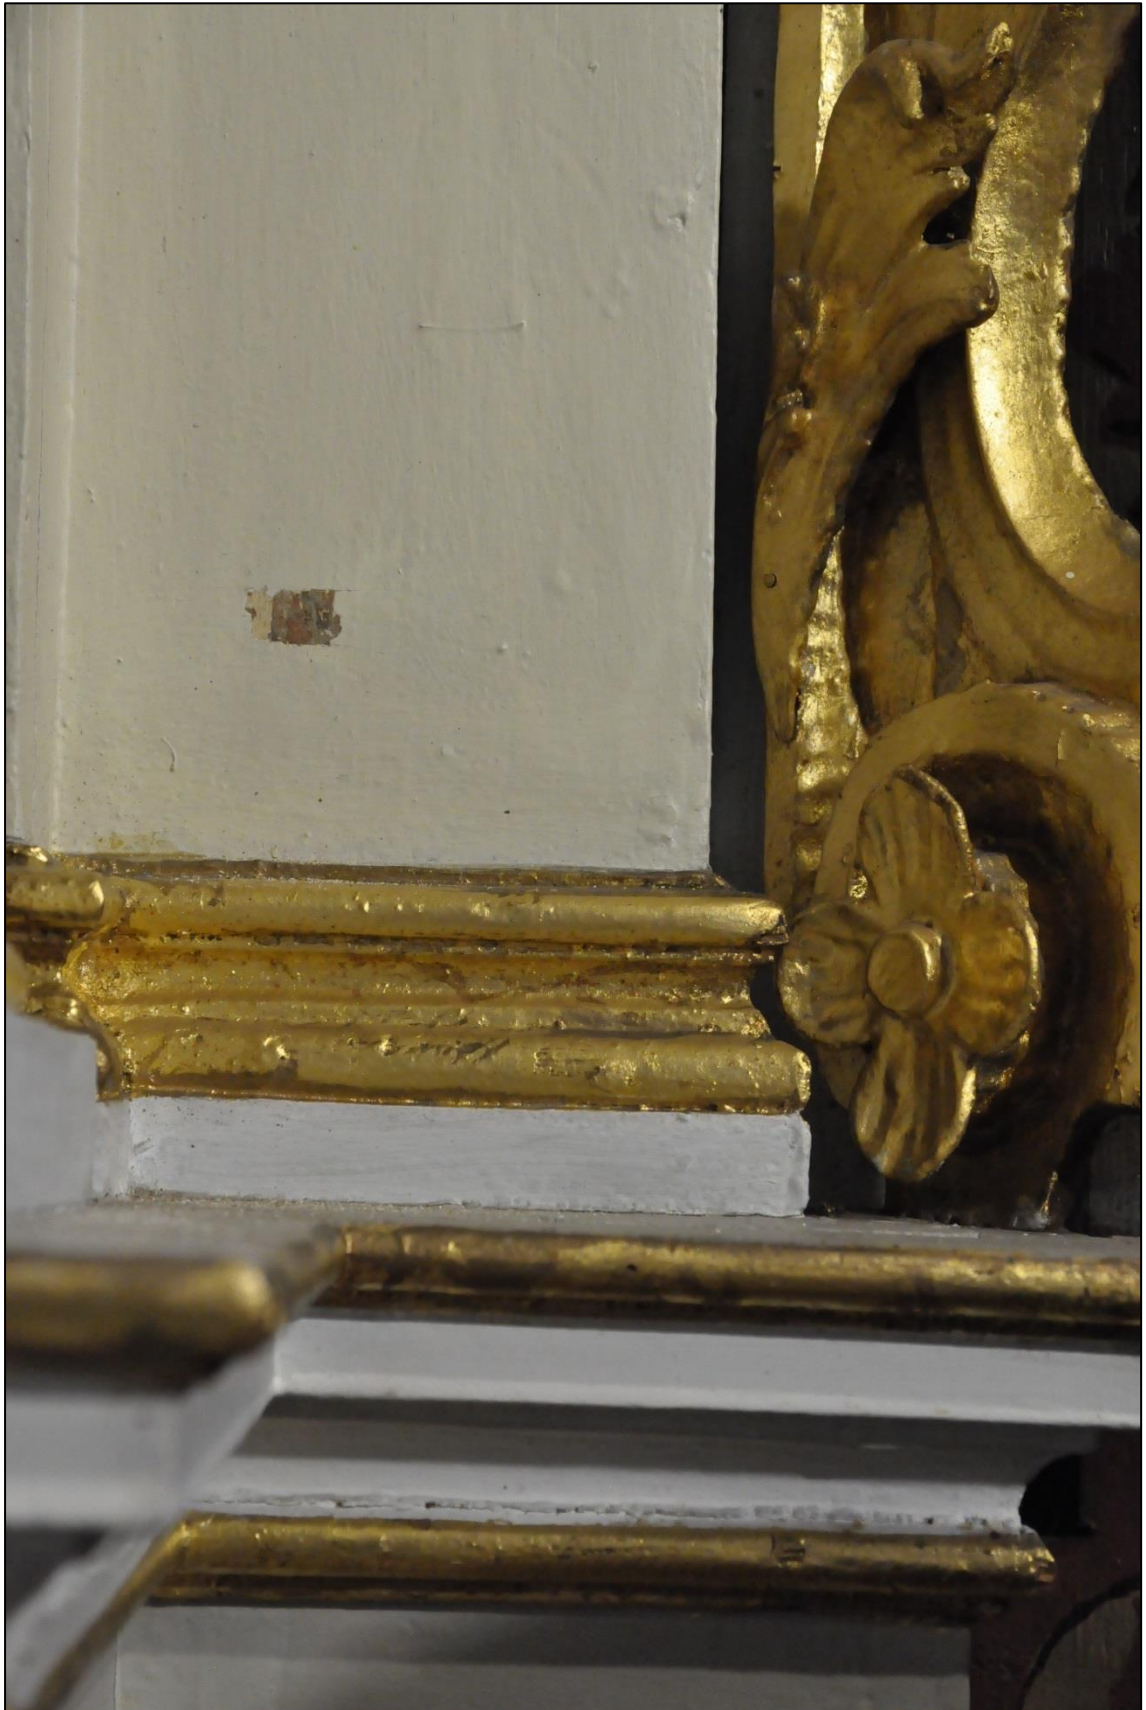
Fot.14. Ołtarz główny p.w. Św. Wniebowzięcia NMP z kościoła p.w. Św. Stanisława Biskupa w Lipem. Dolny fragment pilastra. Niechlujnie położone złączenia szlagmetalem na mikstion na nieopracowanej powierzchni gzymsów.

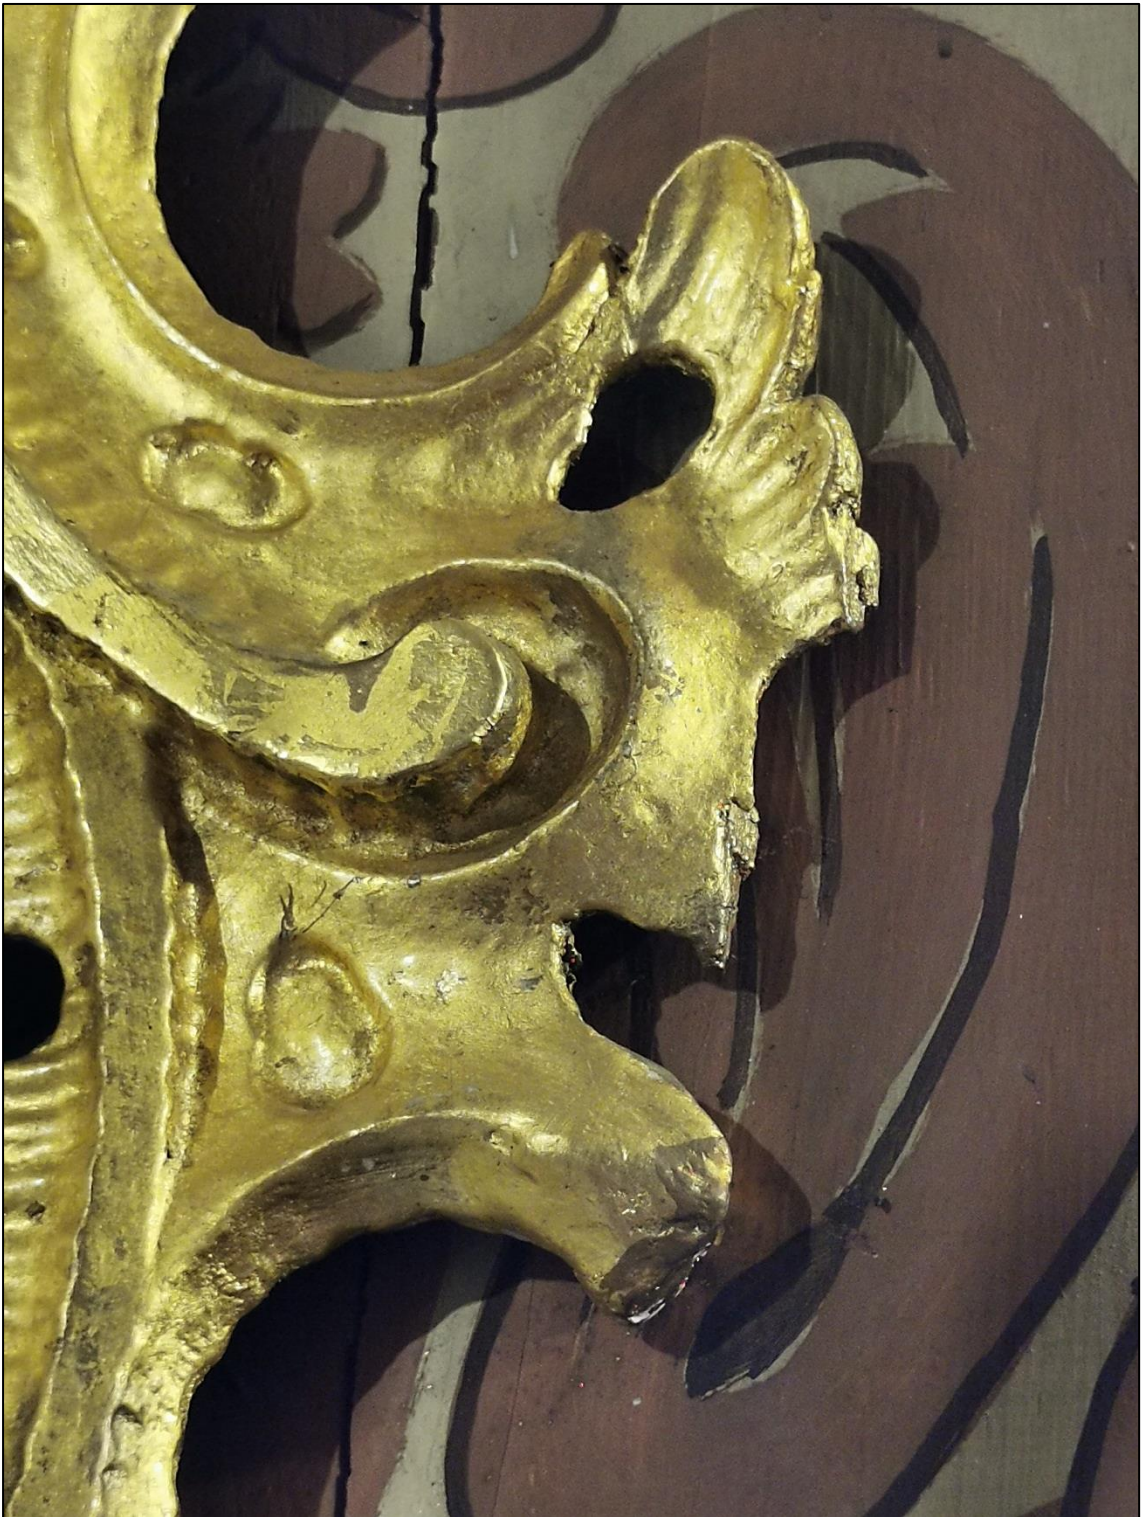
Widoczne ubytki formy rzeźbiarskiej detalu snycerskiego: uszaki – fot. 15 i 16.

Fot.15. Ołtarz główny p.w. Św. Wniebowzięcia NMP z kościoła p.w. Św. Stanisława Biskupa w Lipem. Fragment prawego uszaka. Ubytki formy przełożone szlagmetalem.

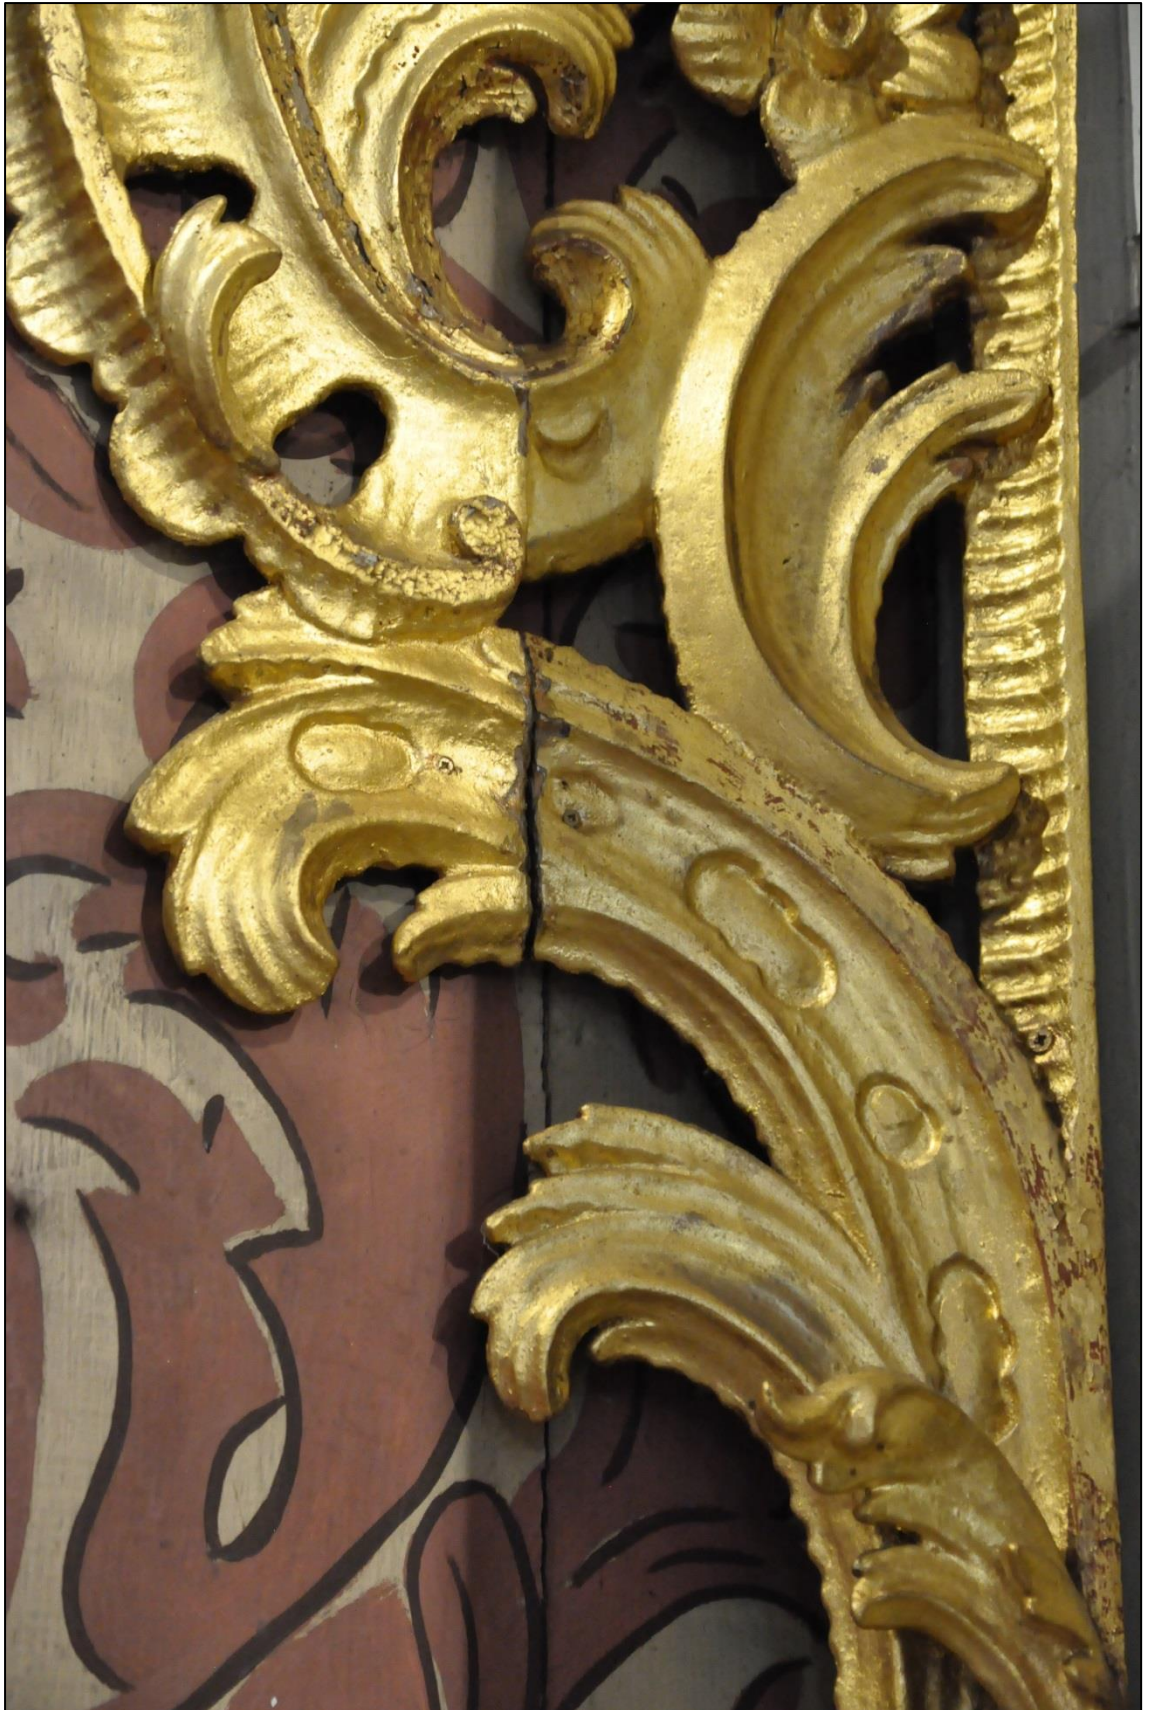
Fot.16. Ołtarz główny p.w. Św. Wniebowzięcia NMP z kościoła p.w. Św. Stanisława Biskupa w Lipem. Fragment lewego uszaka. Pęknięcia snycerki. Mocowania na współczesne wkręty.

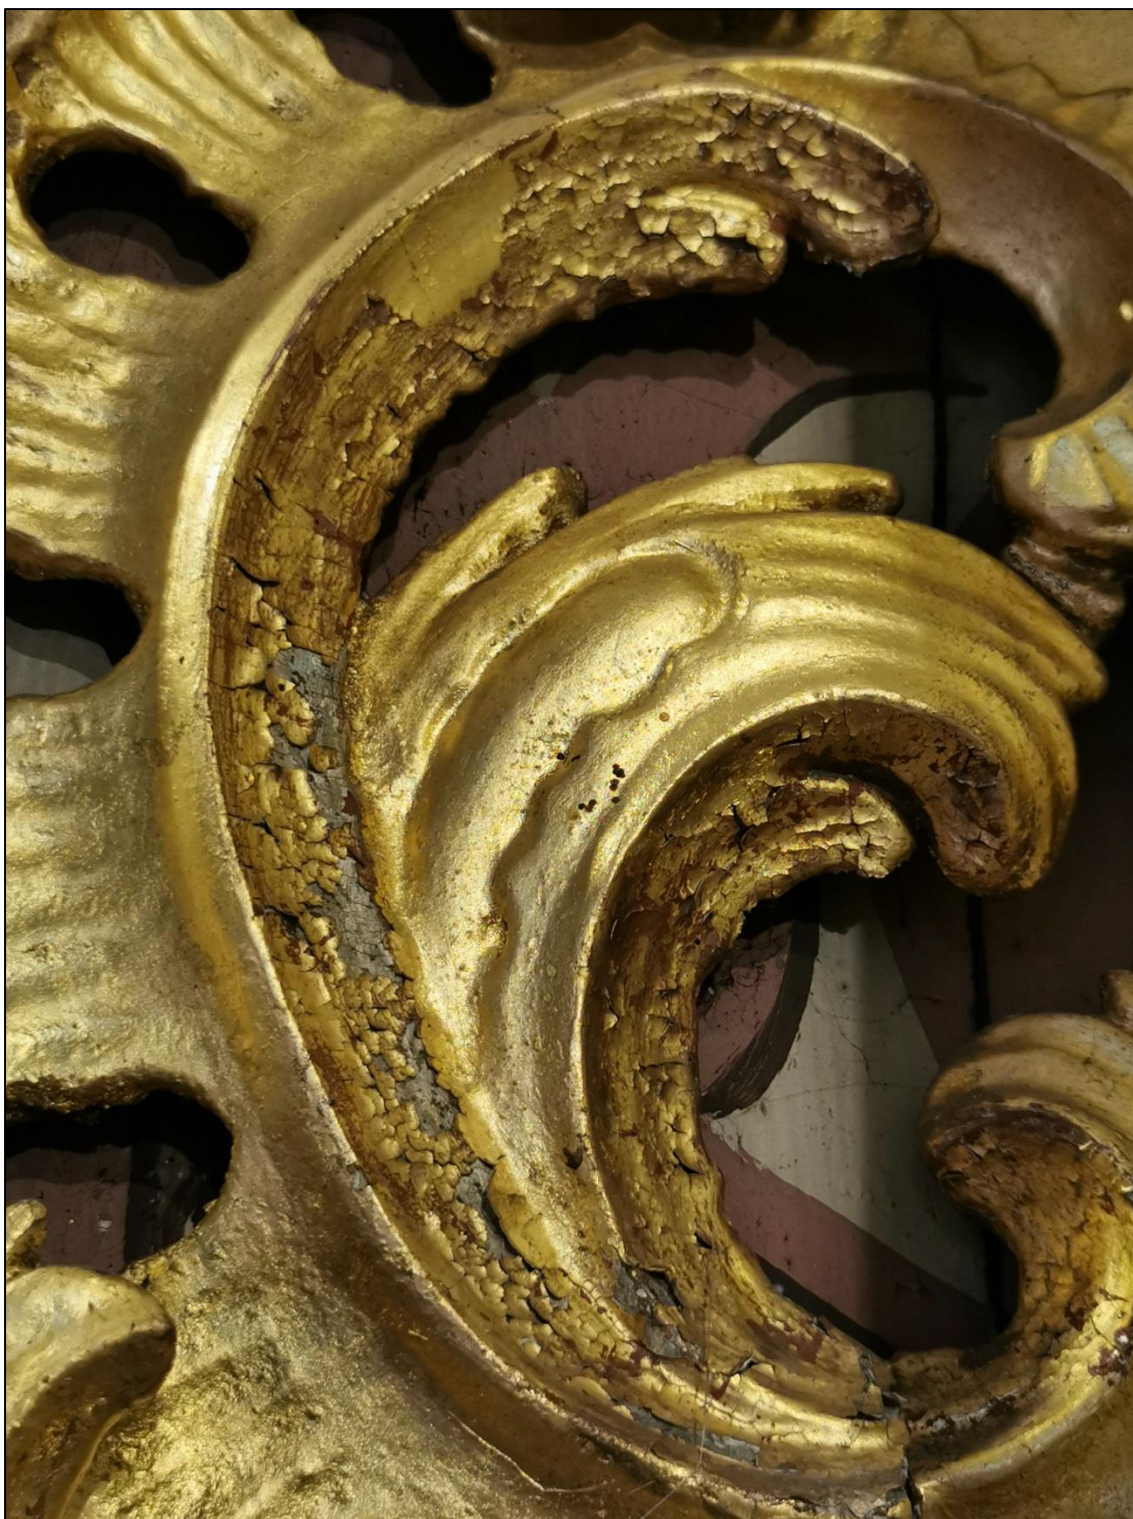
Fot.17. Ołtarz główny p.w. Św. Wniebowzięcia NMP z kościoła p.w. Św. Stanisława Biskupa w Lipem. Fragment lewego uszaka. Złuszczenia złocień wraz z warstwą podkładu.

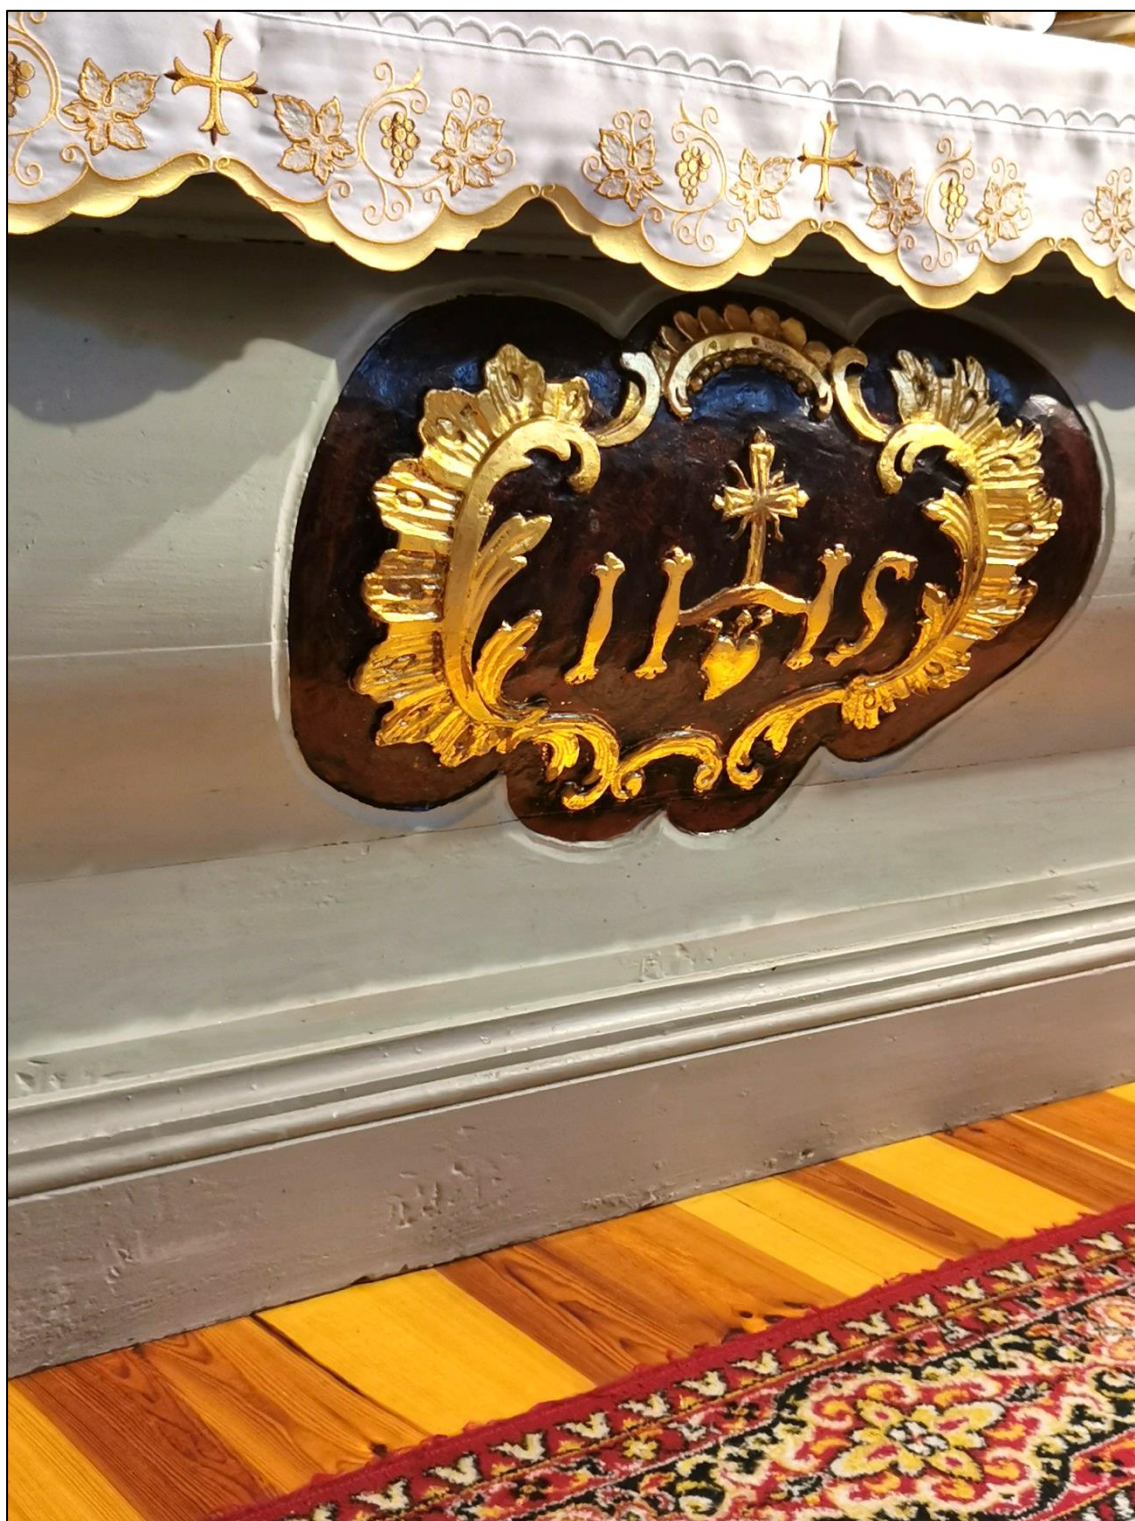
Fot.18. Ołtarz główny p.w. Św. Wniebowzięcia NMP z kościoła p.w. Św. Stanisława Biskupa w Lipem. Na sarkofagowej podstawie mensy monogram IHS z krzyżykiem i płonącym sercem w rocaillowym kartuszu na wybrzuszeniu. Czerwony lakier położony w płycinie kartusza nie pasuje do kolorystyki ołtarza, co przy niechlujnym położeniu szlagmetalów sprawia bardzo niekorzystne wrażenie.

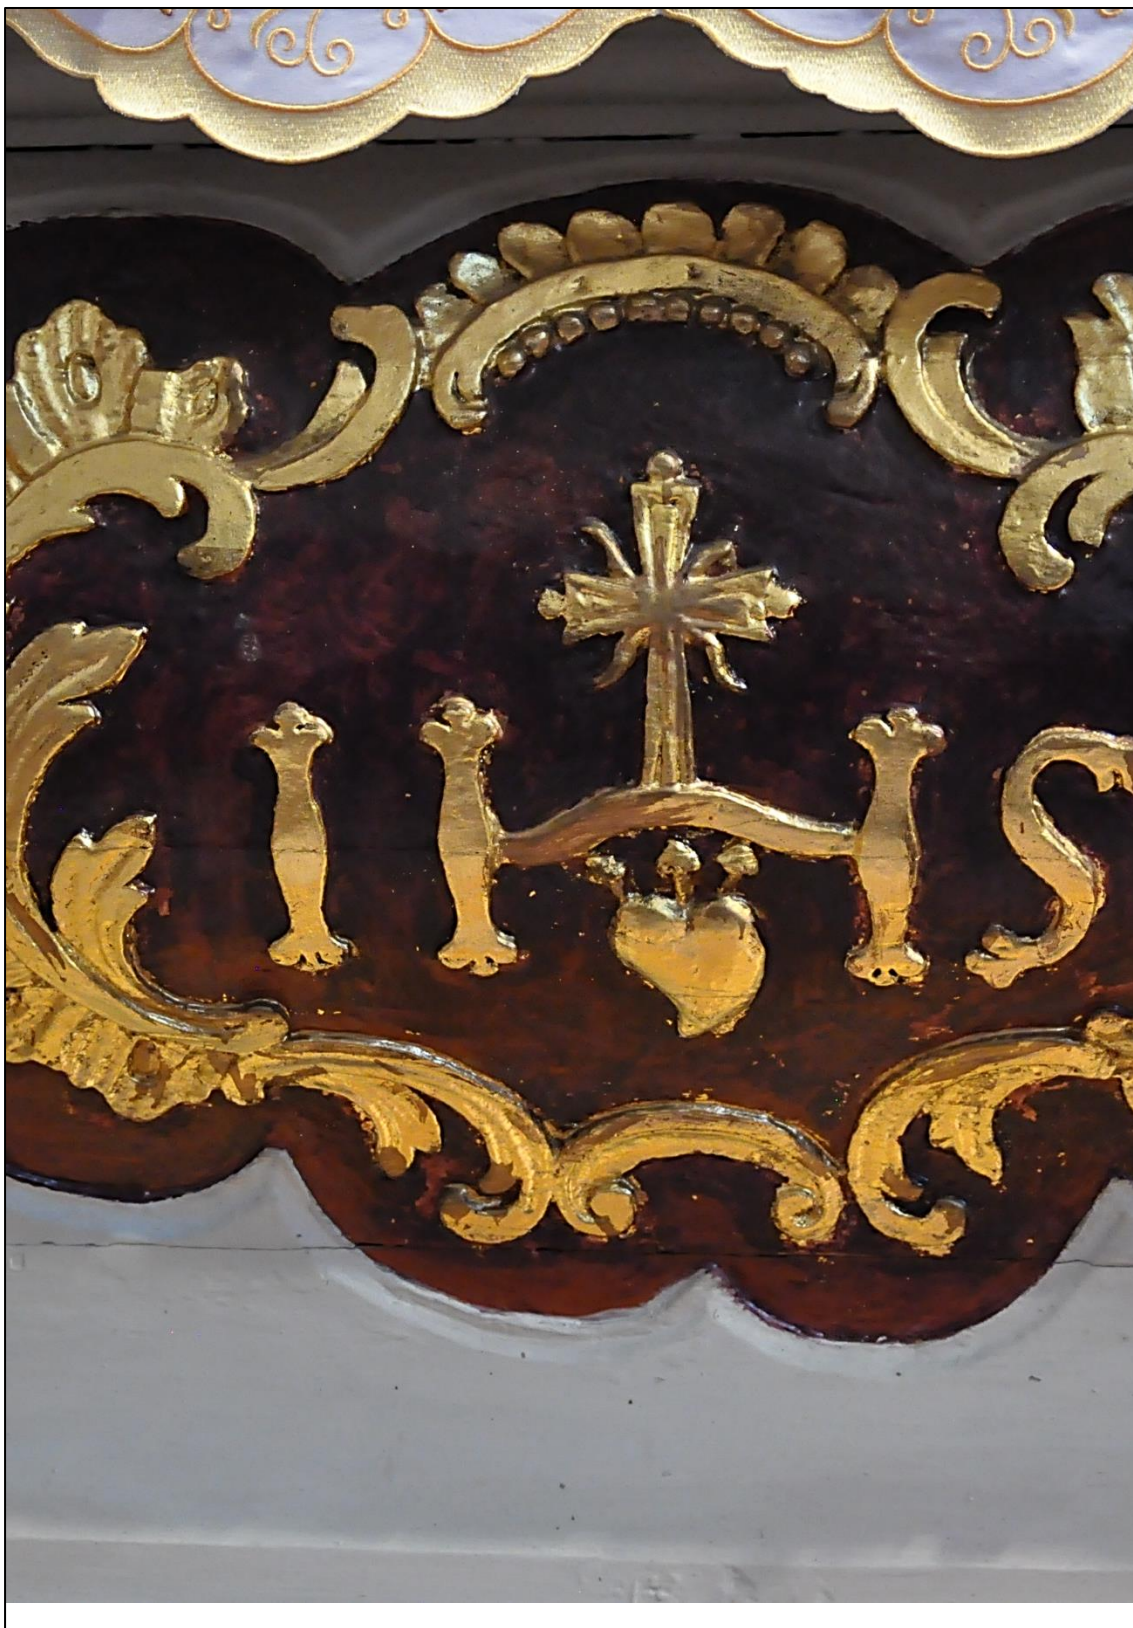
Fot.19. Ołtarz główny p.w. Św. Wniebowzięcia NMP z kościoła p.w. Św. Stanisława Biskupa w Lipem. Na sarkofagowej podstawie mensy monogram IHS z krzyżykiem i płonącym sercem w rocaillowym kartuszu na wybrzuszeniu. Czerwony lakier położony w płycinie kartusza nie pasuje do kolorystyki ołtarza, co przy niechlujnym położeniu szlagmetalów sprawia bardzo niekorzystne wrażenie.

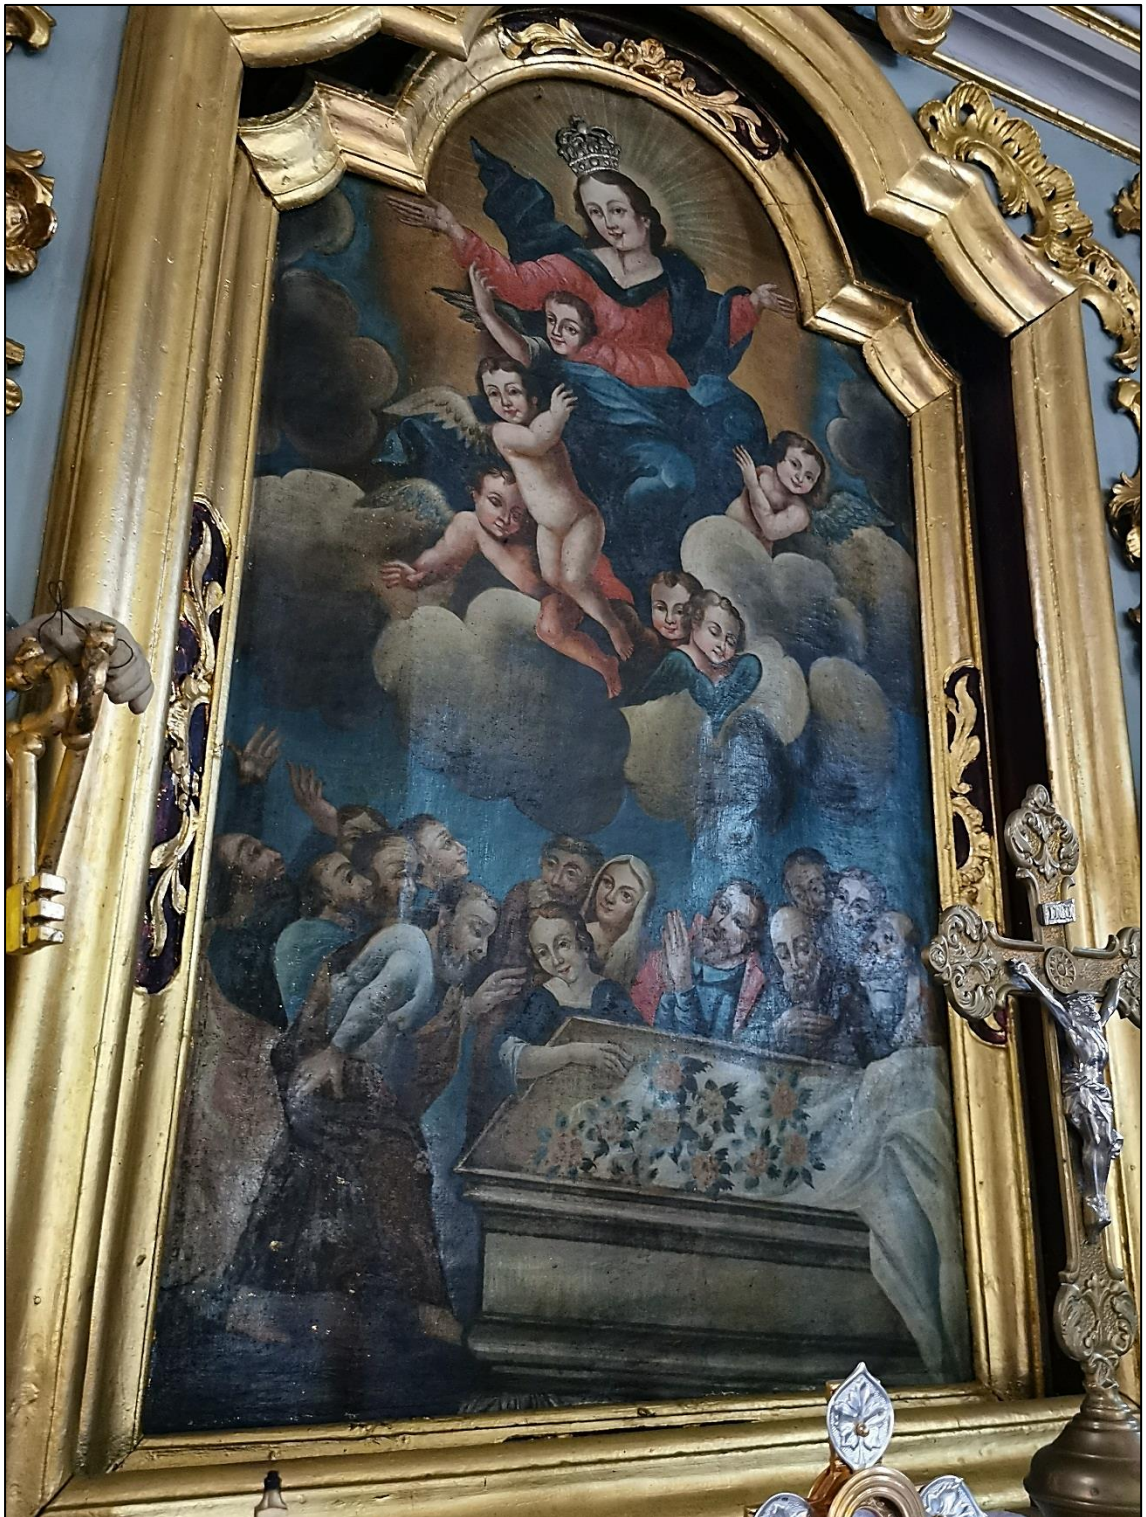
Fot.20. Ołtarz główny p.w. Św. Wniebowzięcia NMP z kościoła p.w. Św. Stanisława Biskupa w Lipem. Obraz Wniebowzięcie NMP. Widoczny stan zachowania: pofalowanie podobrazia, niezbyt udane retusze warstwy malarskiej.
