PROGRAM PRAC KONSERWATORSKICH

**Prospekt organowy
z kościoła p.w. Św. Stanisława Biskupa w Lipem**

Kalisz/Kraków, sierpień 2023

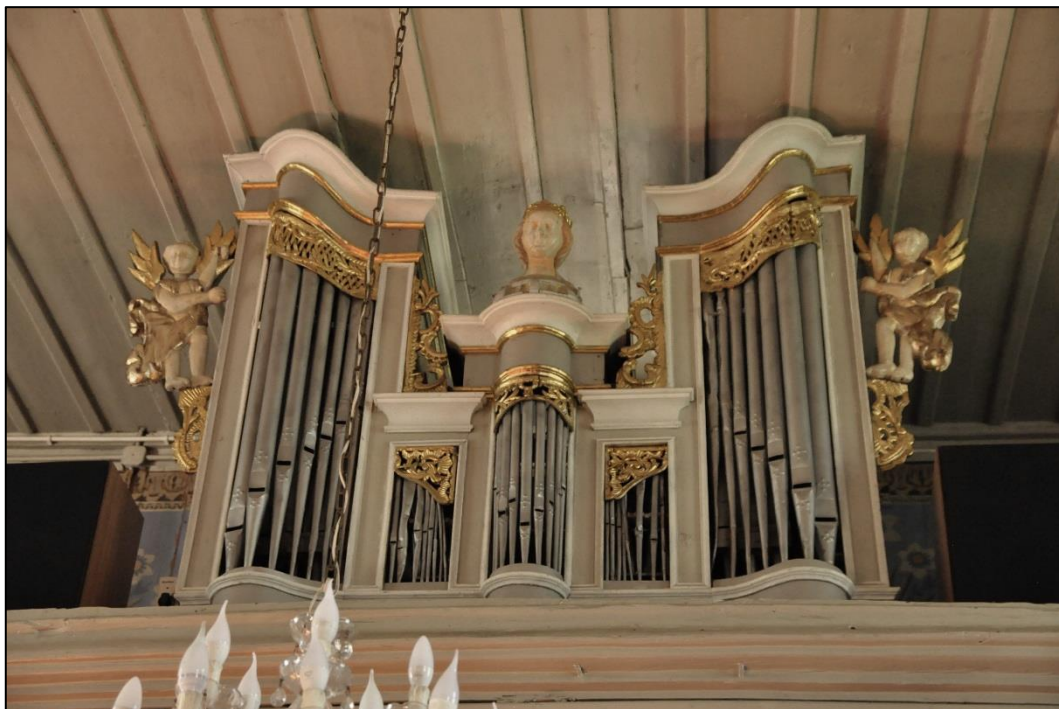
Prospekt architektoniczny w stylistyce rokokowej, przystawiony do balustrady empory, usytuowanej na ścianie zachodniej nawy, nad wejściem głównym.

Obecny stan zachowania jest wynikiem przekształceń plastycznych oraz uszkodzeń mechanicznych, fizyko-chemicznych i biologicznych.

Widoczne pęknięcia połączeń stolarskich oraz uszkodzenia mechaniczne szafy organowej w tym prospektu.

Złocenia na elementach snycerskich i gzymsach wykonane szlagmetalem na mikstion bardzo niedbale, często na ubytkach formy.

6. Usunięcie wtórnych przełożeń – chemicznie.
7. Impregnacja strukturalna wzmacniająca wytypowanych elementów prospektu,
8. Rekonstrukcja brakujących elementów snycerskich.
9. Wymiana bądź wzmocnienie najbardziej zniszczonych elementów konstrukcyjnych.
10. Uzupełnienie ubytków drewna klejkami z drewna bądź szpachlówką na bazie żywicy epoksydowej *Akson SC258*.
11. Wykonanie rekonstrukcji bądź retuszu złożeń w technice pierwotnie zastosowanej; na pulment i na mikstion złotem w płatkach.
12. Retusz polichromii na strukturze szafy organowej.
13. Naniesienie warstwy zabezpieczającej na powierzchnię szafy organowej w postaci pasty woskowej.
14. Montaż elementów snycerskich.

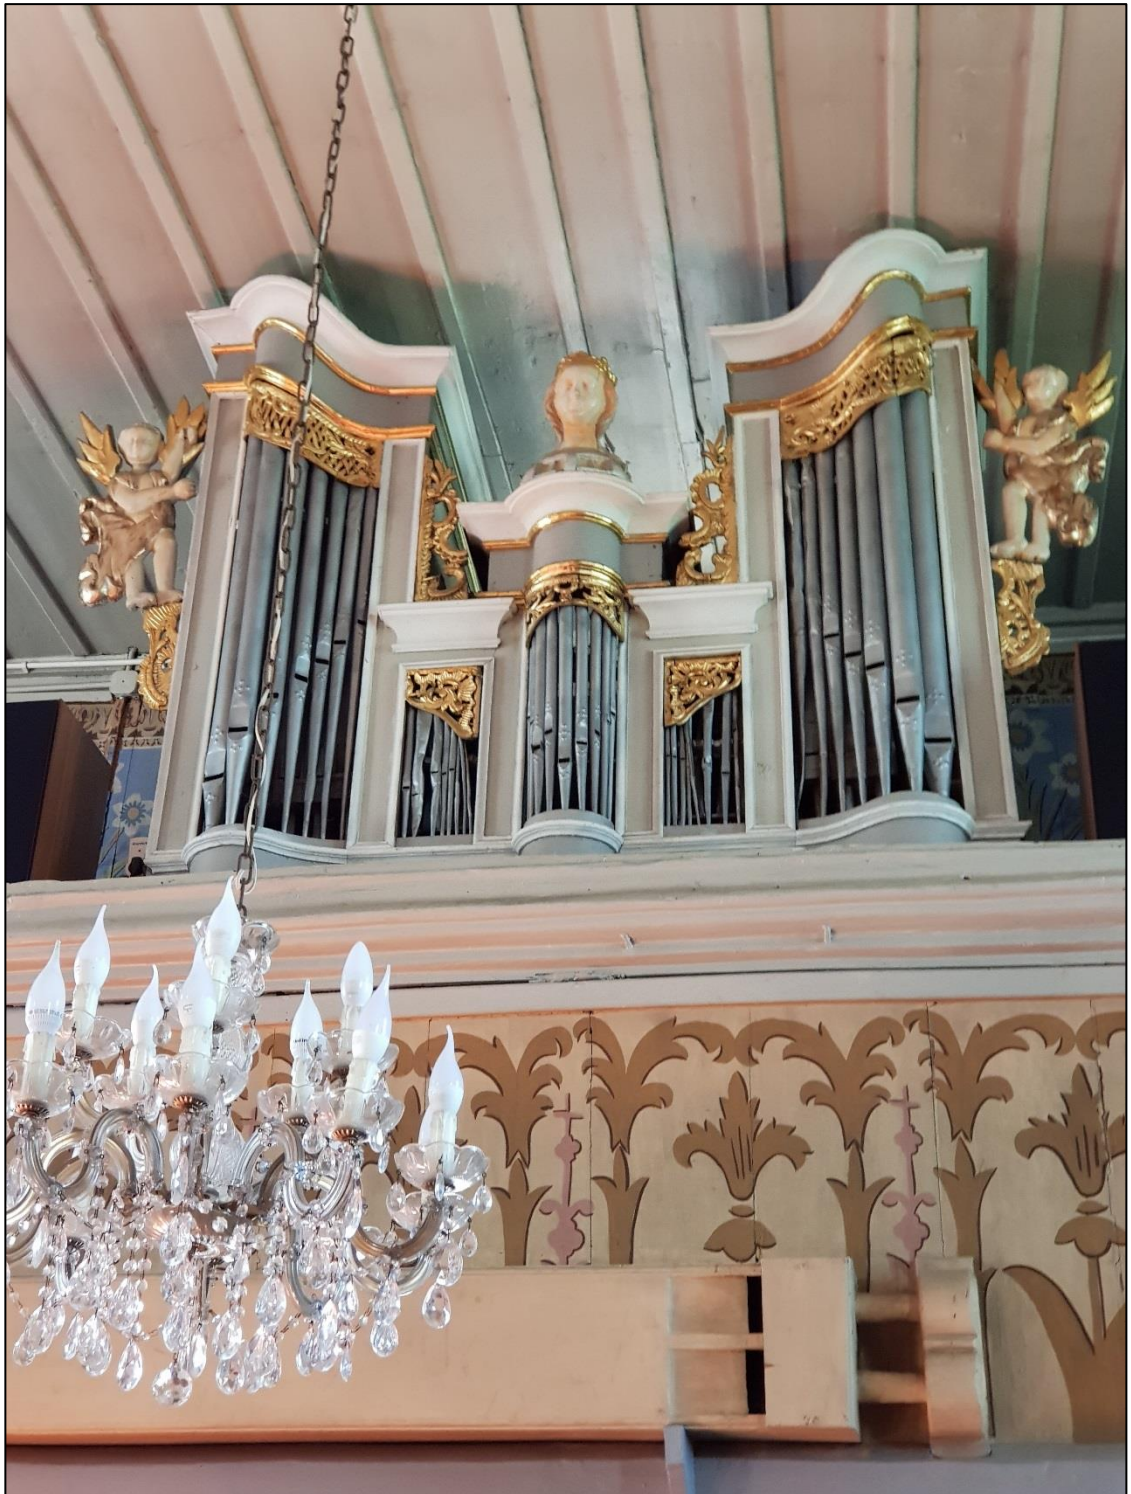
Fot.1. Prospekt organowy z kościoła p.w. Św. Stanisława Biskupa w Lipe.. Stan z 11.08.2023 r.

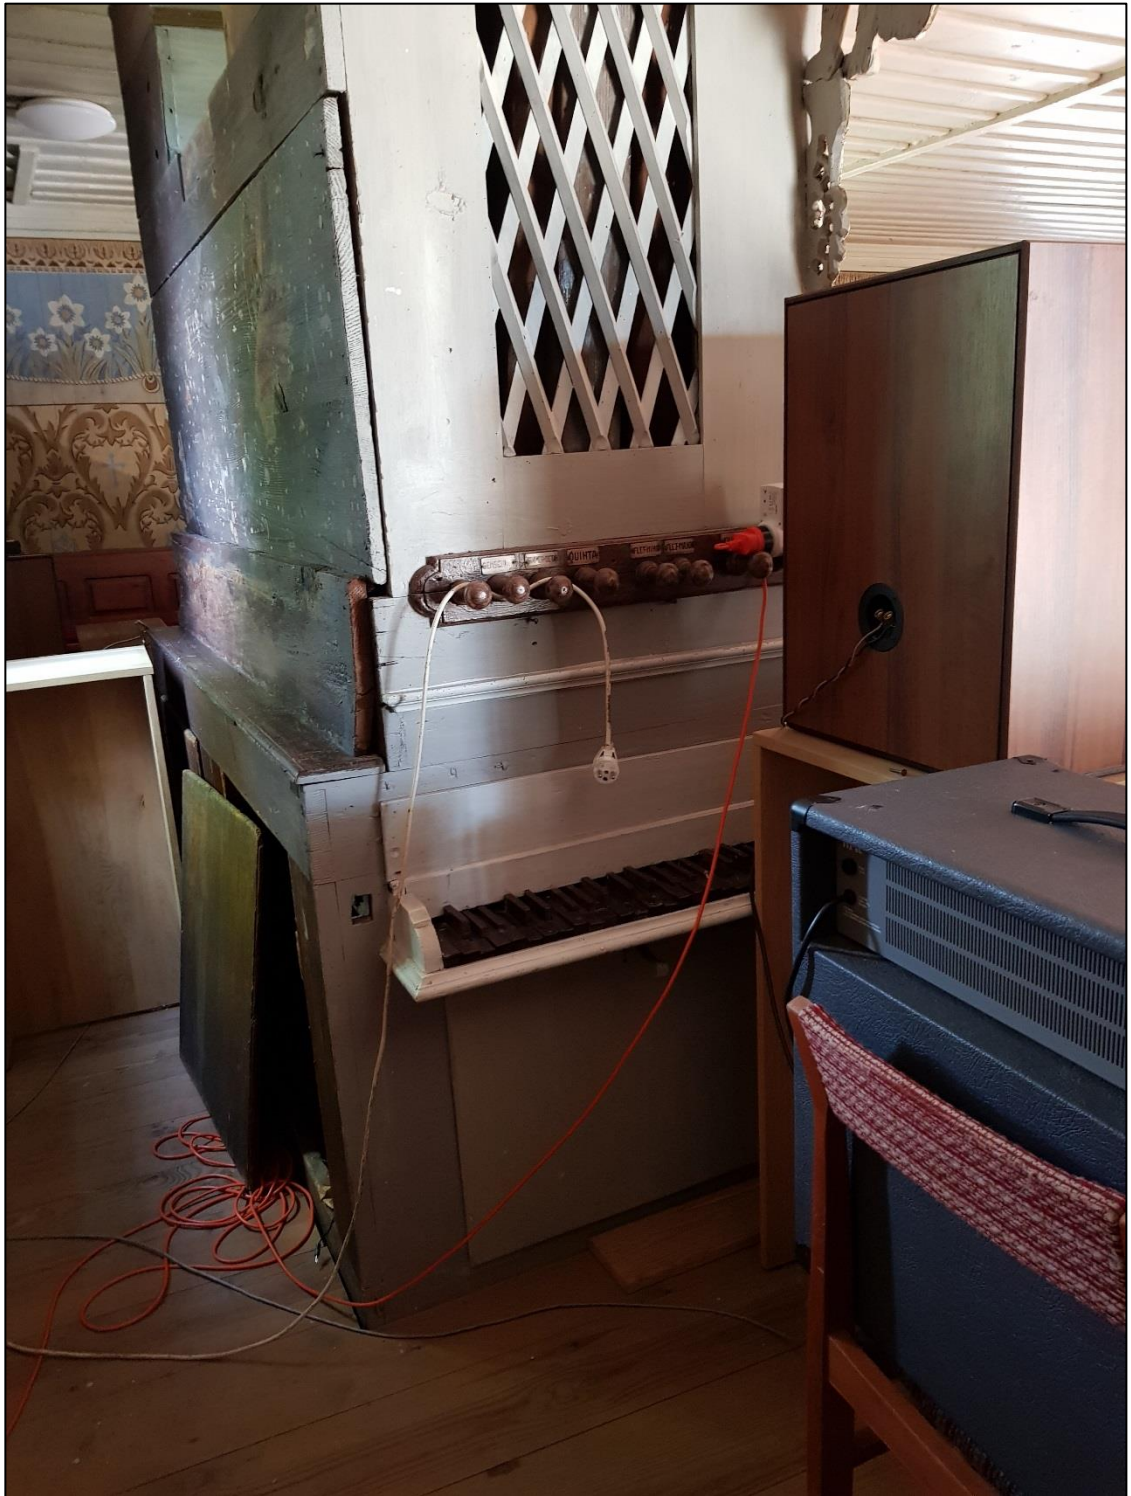
Fot.2. Szafa organowa z kościoła p.w. Św. Stanisława Biskupa w Lipe. Widok na tył i bok ze stołem gry. Szafa organowa przysunięta do balustrady posiada obejście z tyłu. Stan z 11.08.2023 r.

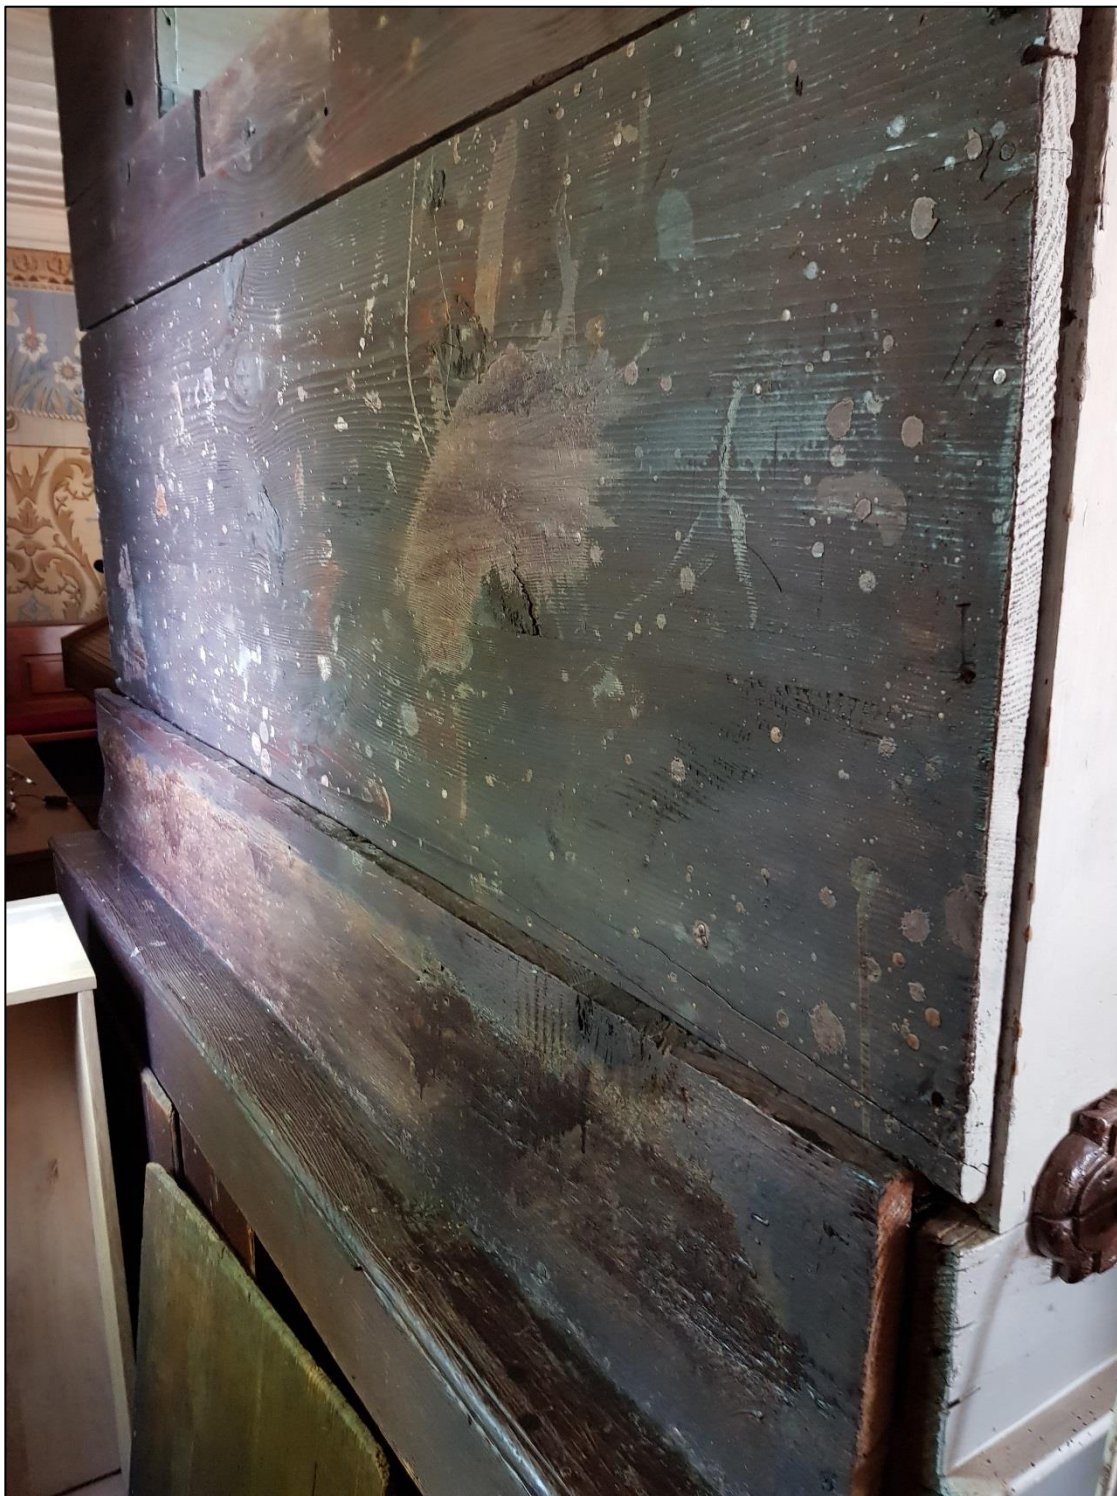
Fot.3. Szafa organowa z kościoła p.w. Św. Stanisława Biskupa w Lipe. Fragment tylnej ściany szafy organowej. Stan z 11.08.2023 r.

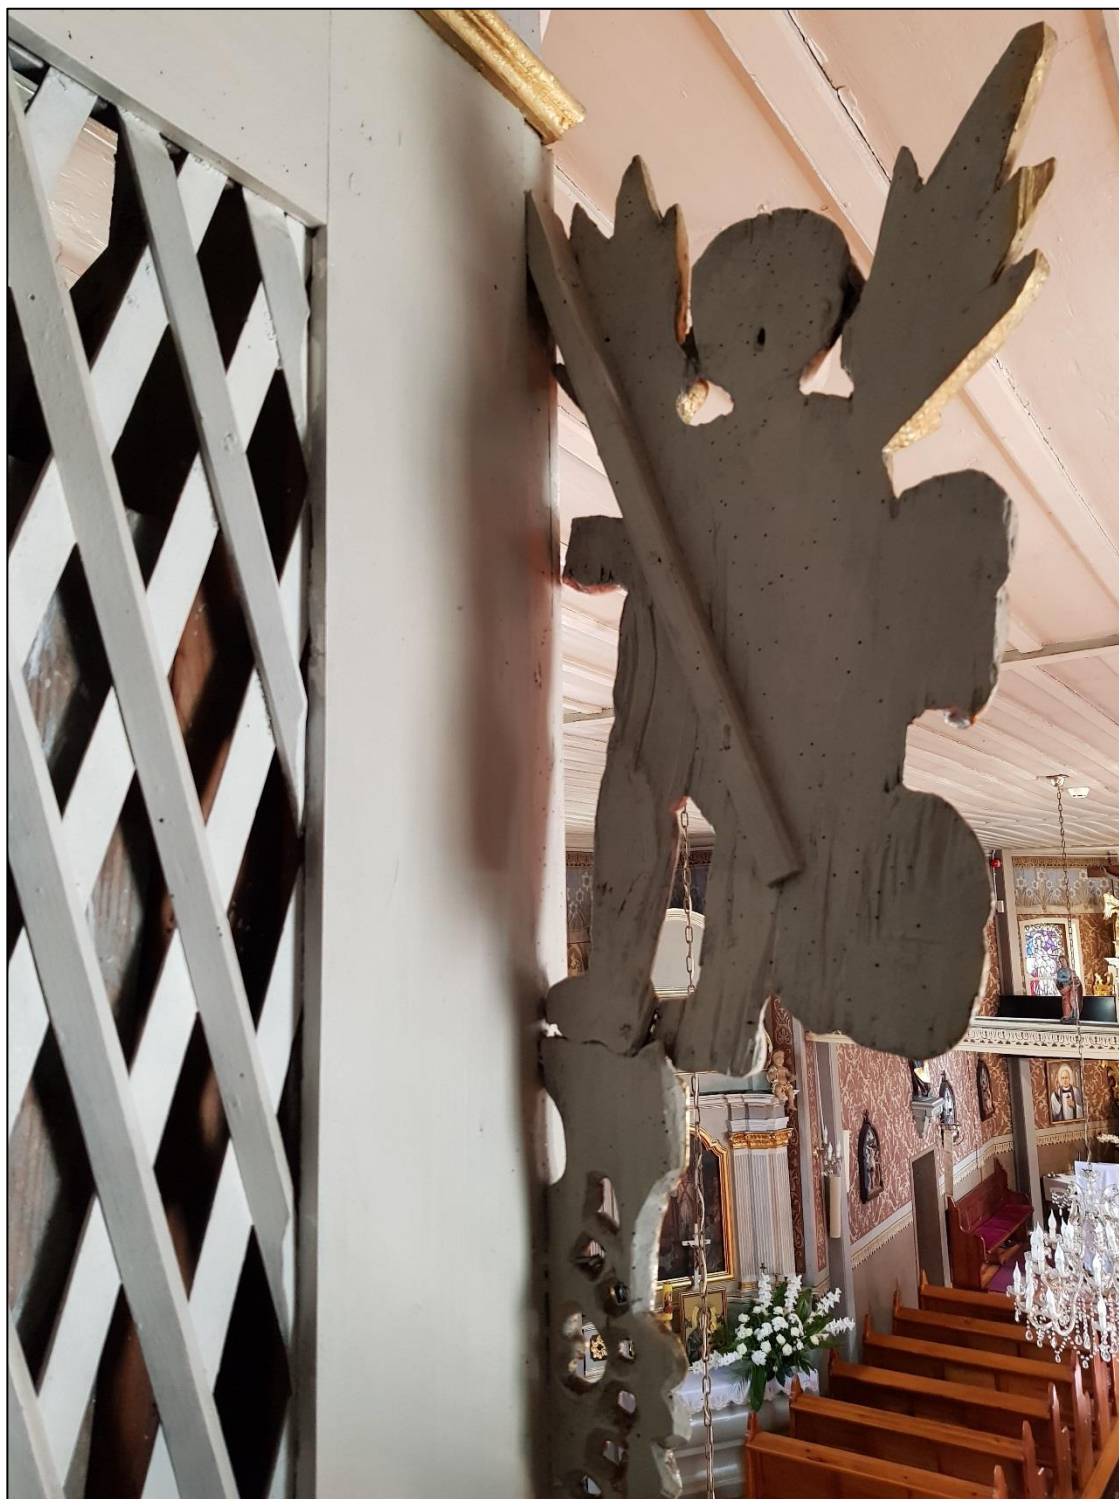
Fot.4. Szafa organowa z kościoła p.w. Św. Stanisława Biskupa w Lipie. Widok od tyłu na uszak złożony z płaskorzeźby uskrzydłonego aniołka i ażurowego motywu rocaille. Stan z 11.08.2023 r.

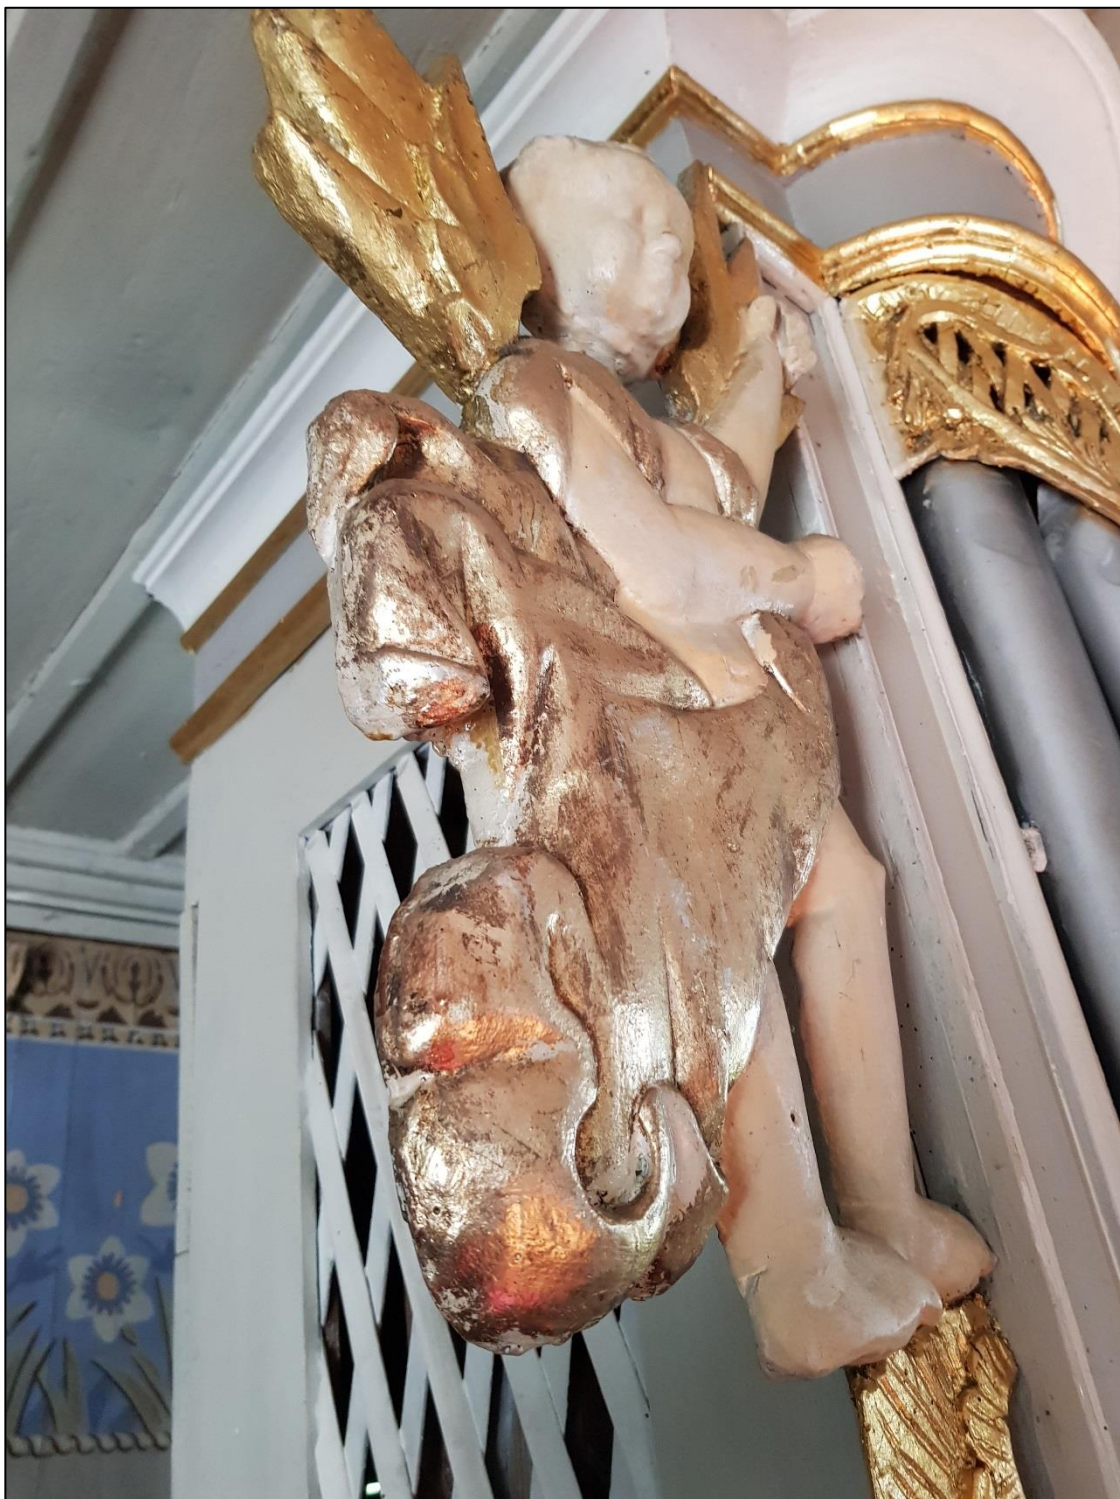
Fot.5. Prospekt organowy z kościoła p.w. Św. Stanisława Biskupa w Lipie. Widok od przodu na uszak złożony z płaskorzeźby uskrzydłonego aniołka i ażurowego motywu rocaille. Stan z 11.08.2023 r.

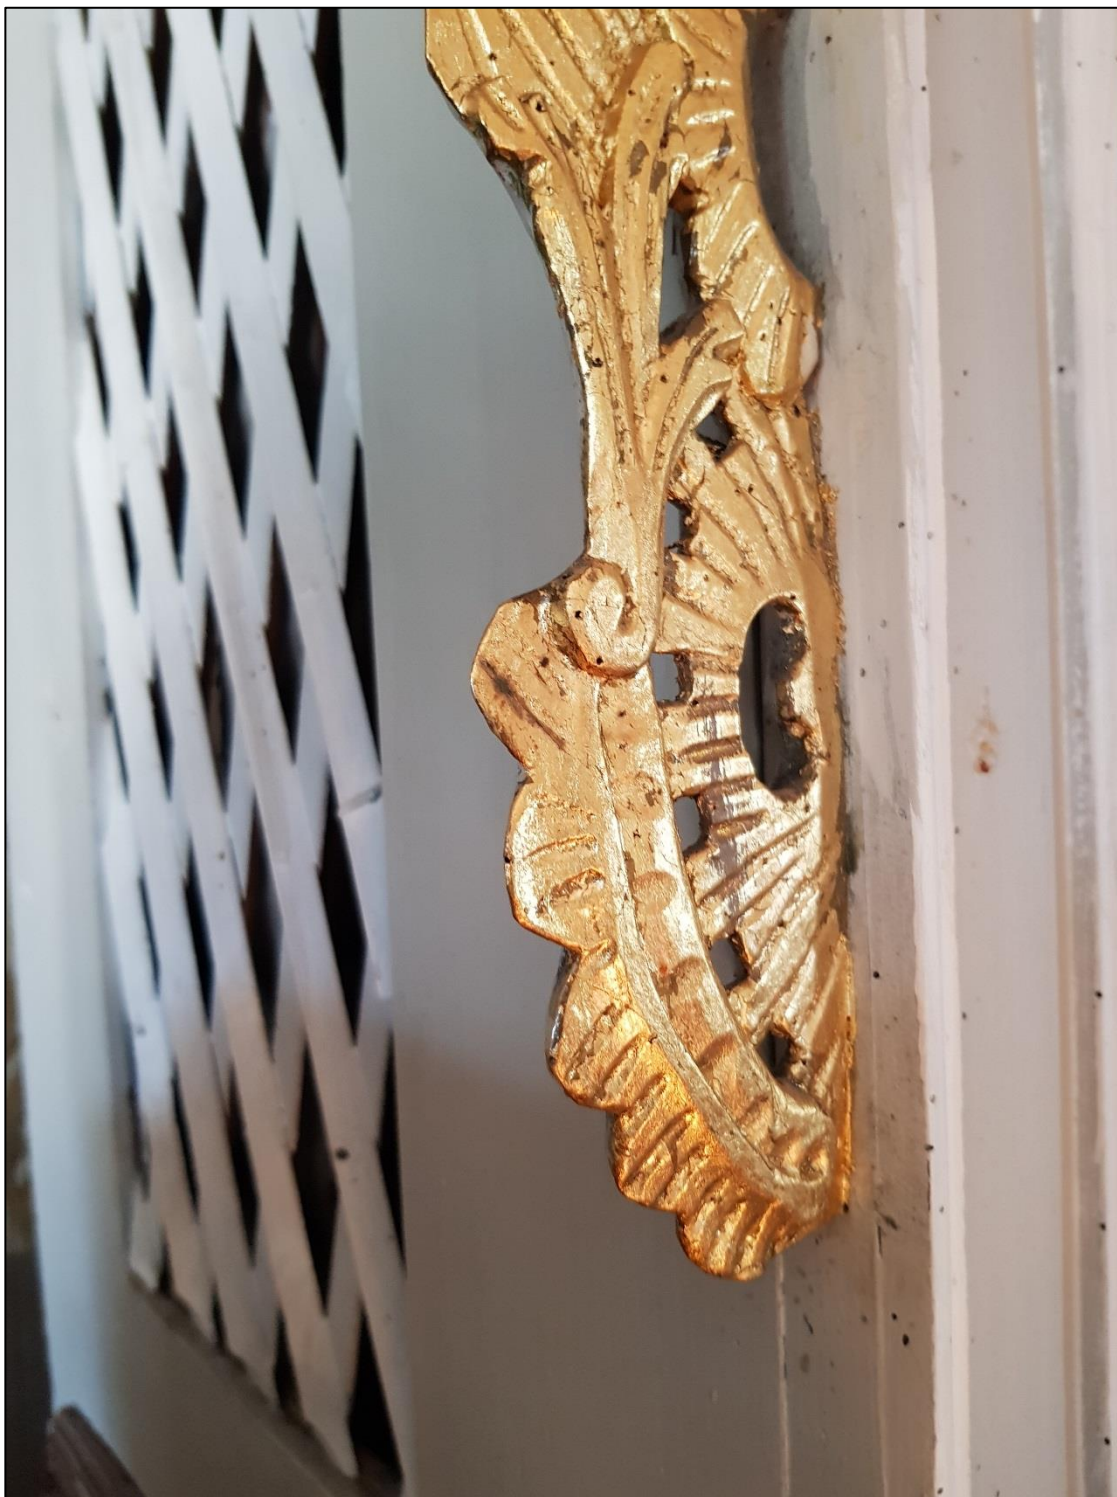
Fot.6. Prospekt organowy z kościoła p.w. Św. Stanisława Biskupa w Lipie. Dolny fragment uszaka. Stan z 11.08.2023 r.

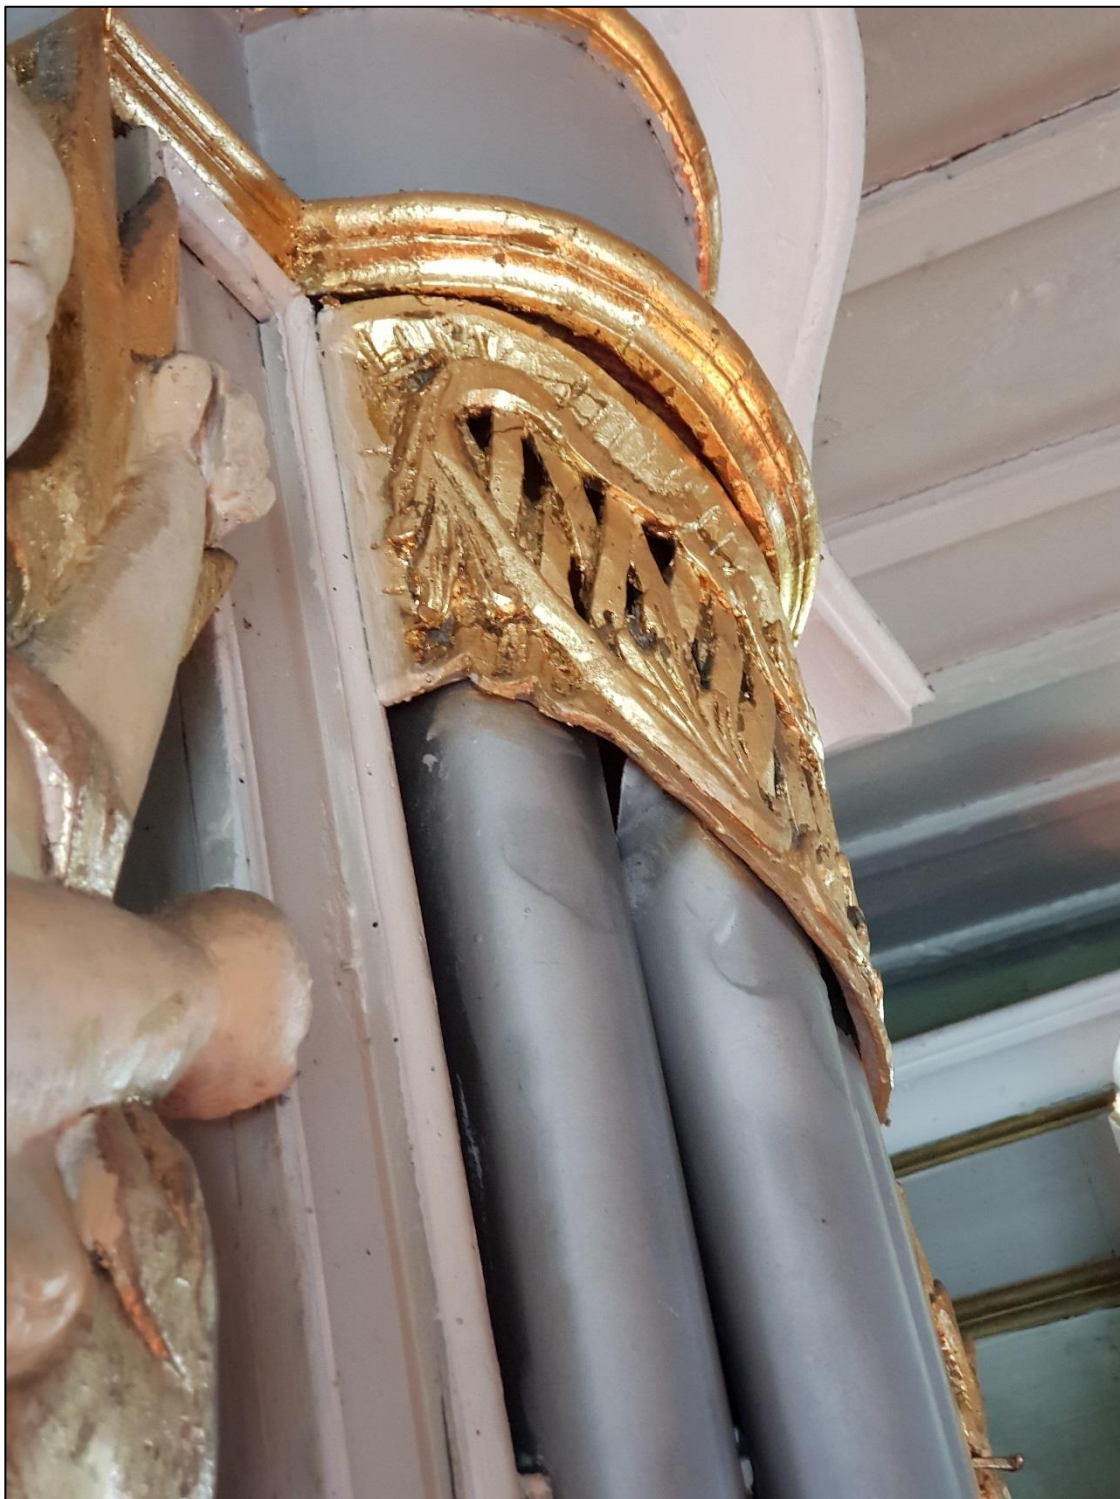
Fot.7. Prospekt organowy z kościoła p.w. Św. Stanisława Biskupa w Lipie. Fragment ażurowej kotary dekorującej górną część pola pisaćłkowego. Stan z 11.08.2023 r.

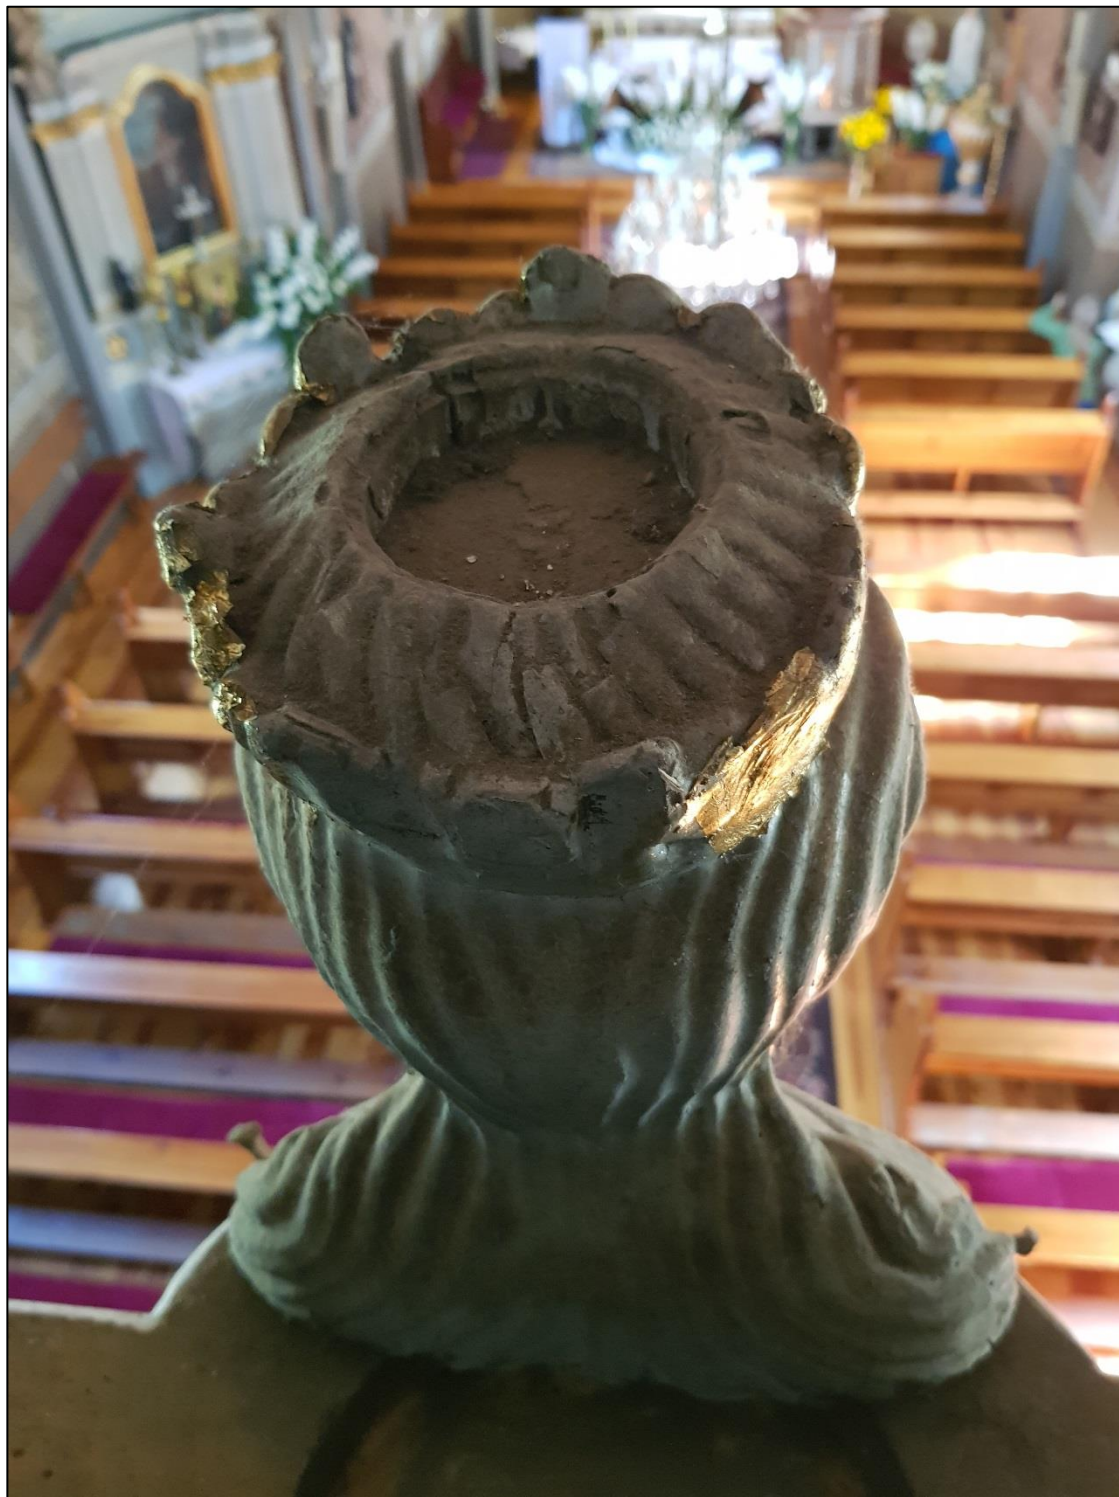
Fot.8. Prospekt organowy z kościoła p.w. Św. Stanisława Biskupa w Lipe. Herma w zwieńczeniu prospektu – widok od tyłu. Przypuszcza się, że jest wtórnie wykorzystana, jako element dekoracyjny prospektu a pierwotnie mogła pełnić rolę relikwiarza w kształcie popiersia. Świadczy o tym otwór w głowie, który być może jest miejscem po puszcze z relikwią.

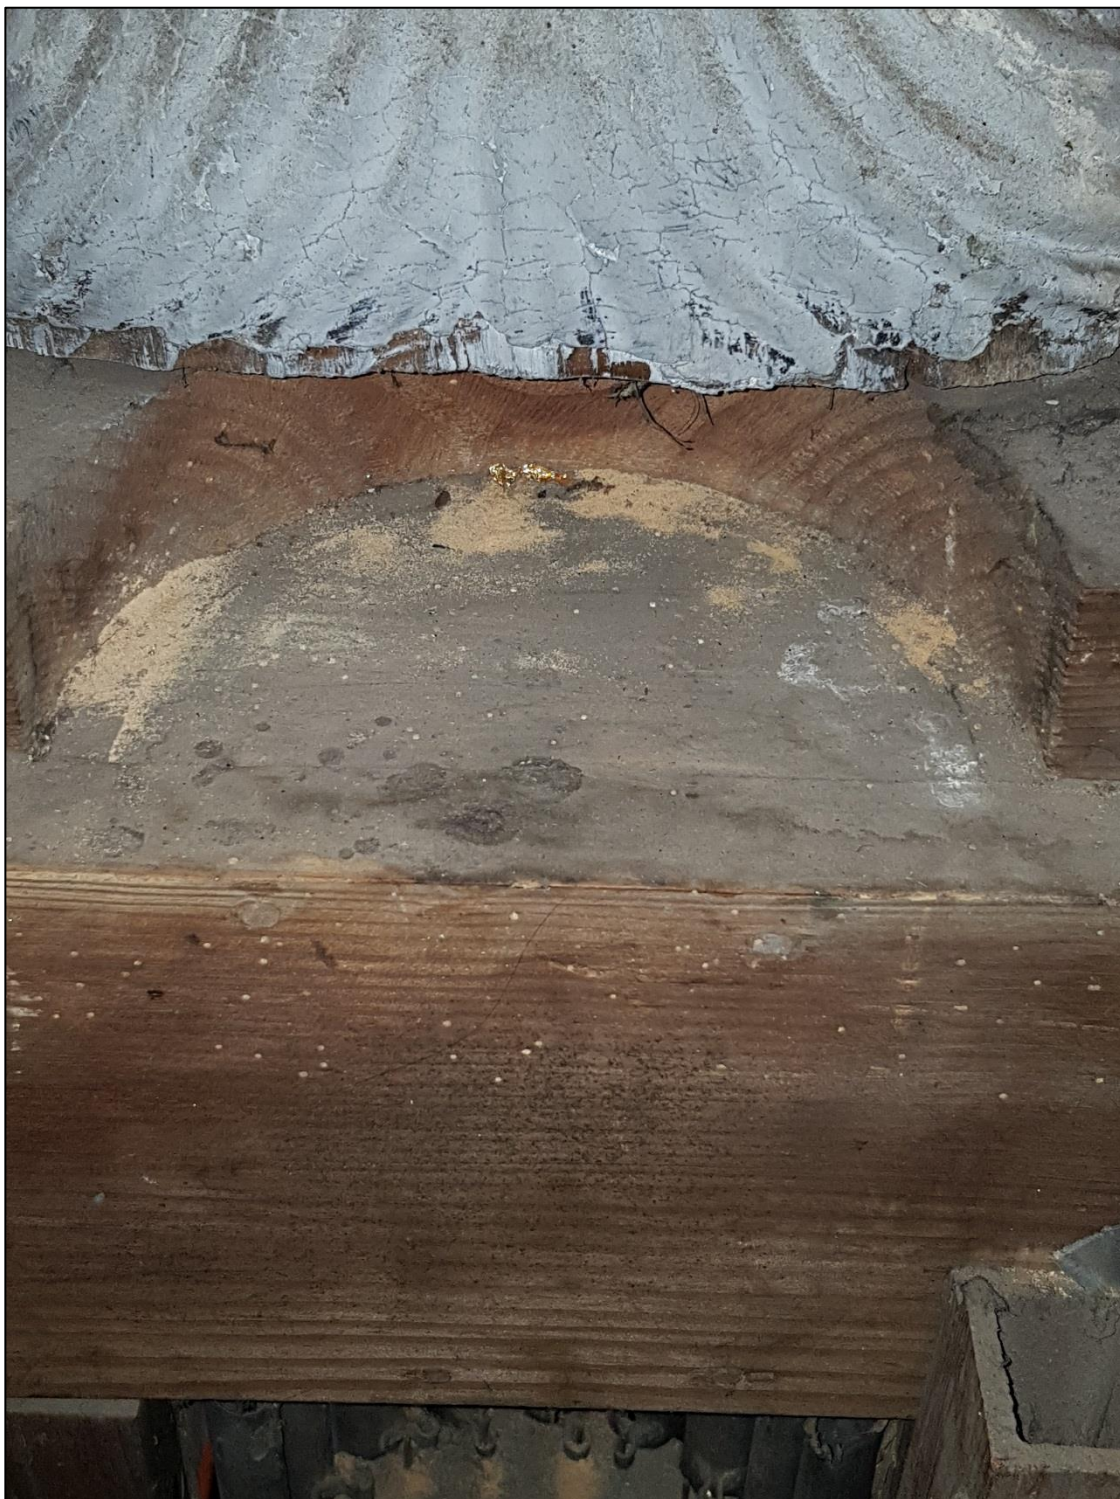
Struktura szafy organowej silnie porażona przez aktywne drewnojady (kołatek domowy)

Fot.9. Prospekt organowy z kościoła p.w. Św. Stanisława Biskupa w Lipe. Fragment zwieńczenia, podstawy pod hermą. Wyraźnie widoczne ślady w postaci trocin i otworów wylotowych po żerowaniu drewnojadów.

Bardzo zły stan zachowania szafy organowej porażonej przez owadzie szkodniki drewna wymaga bezzwłocznej interwencji konserwatorskiej. Jednym z podstawowych zabiegów powinna być dezynsekcji preparatem biobójczym np. Permethrin, oraz wzmocnienie osłabionej struktury elementów konstrukcyjnych obiektu.

1. Badania konserwatorskie obiektu określające stratyografię nawarstwień oraz sposób i zasięg pierwotnej aranżacji estetycznej oraz technologię złocen pierwotnych.
2. Demontaż elementów ruchomych prospektu.
3. Usunięcie wtórnych nawarstwień z powierzchni struktury – chemicznie lub mechanicznie przy użyciu skalpeli – wybór metody po wykonaniu prób.
4. Odczyszczenie odwroci z zabrudzeń detergentem niejonowym zemulgowanym w terpentynie.
5. Dezynsekcja i dezynfekcja drewna – *Permethrin* (dystr. *Kremer*).

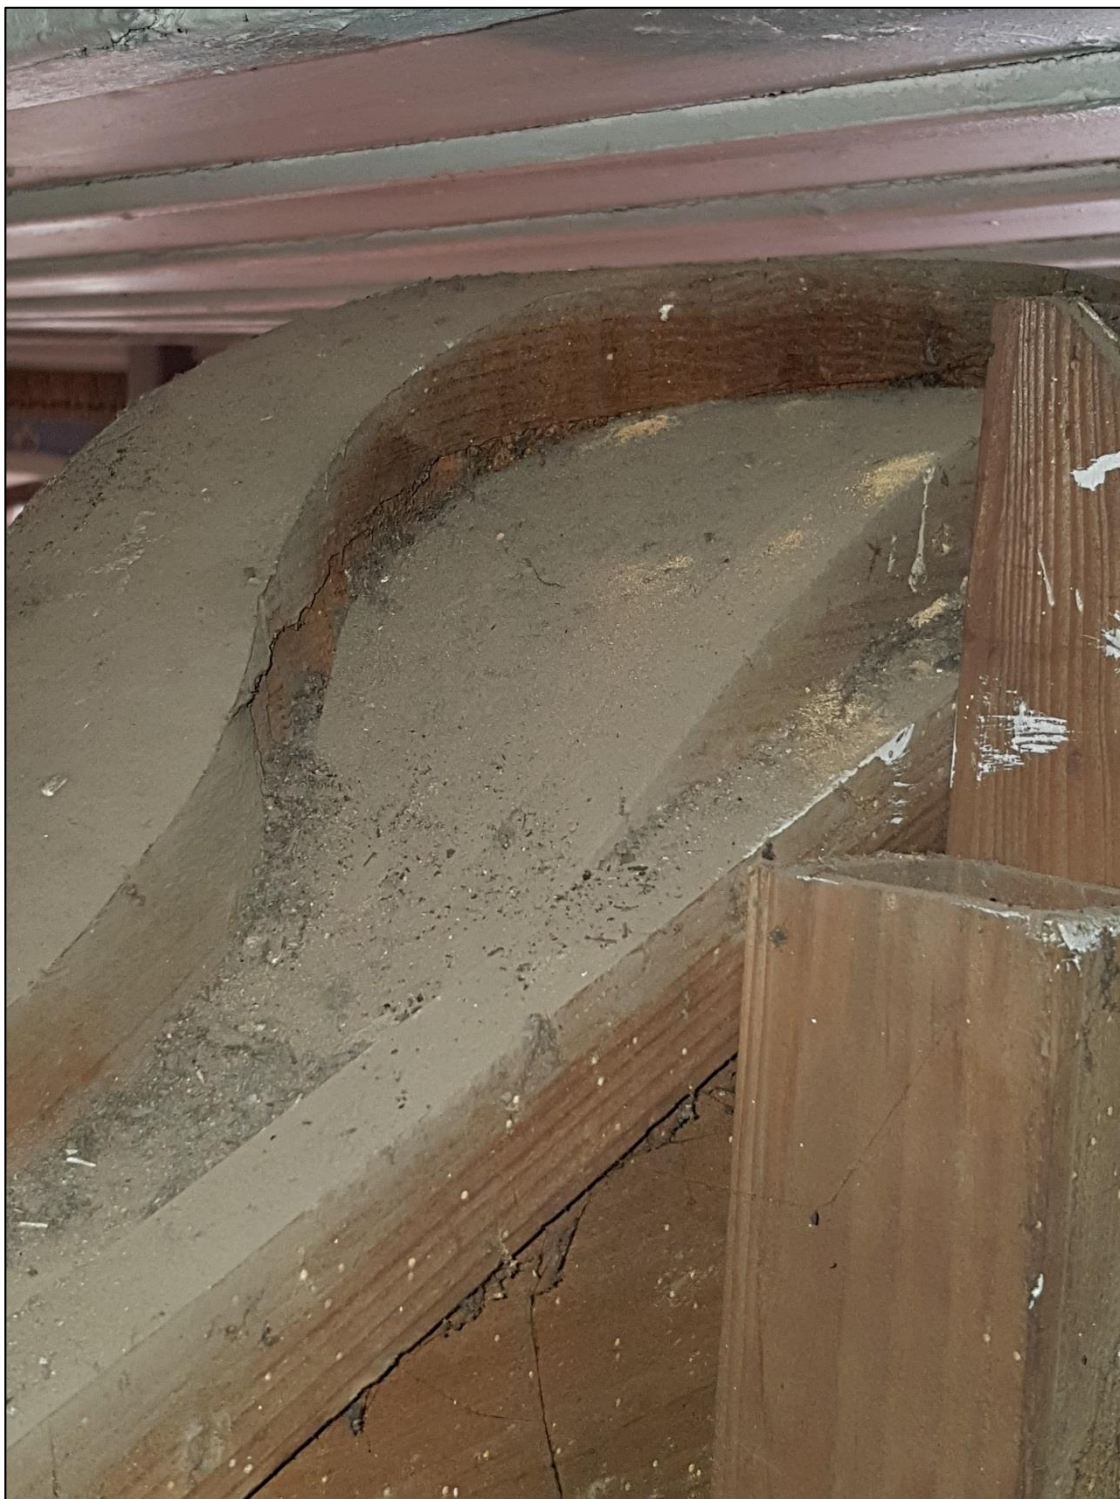
Fot.10. Prospekt organowy z kościoła p.w. Św. Stanisława Biskupa w Lipe. Fragment gzymsu w zwieńczeniu. Wyraźnie widoczne ślady w postaci trocin i otworów wylotowych po żerowaniu drewnojadów.

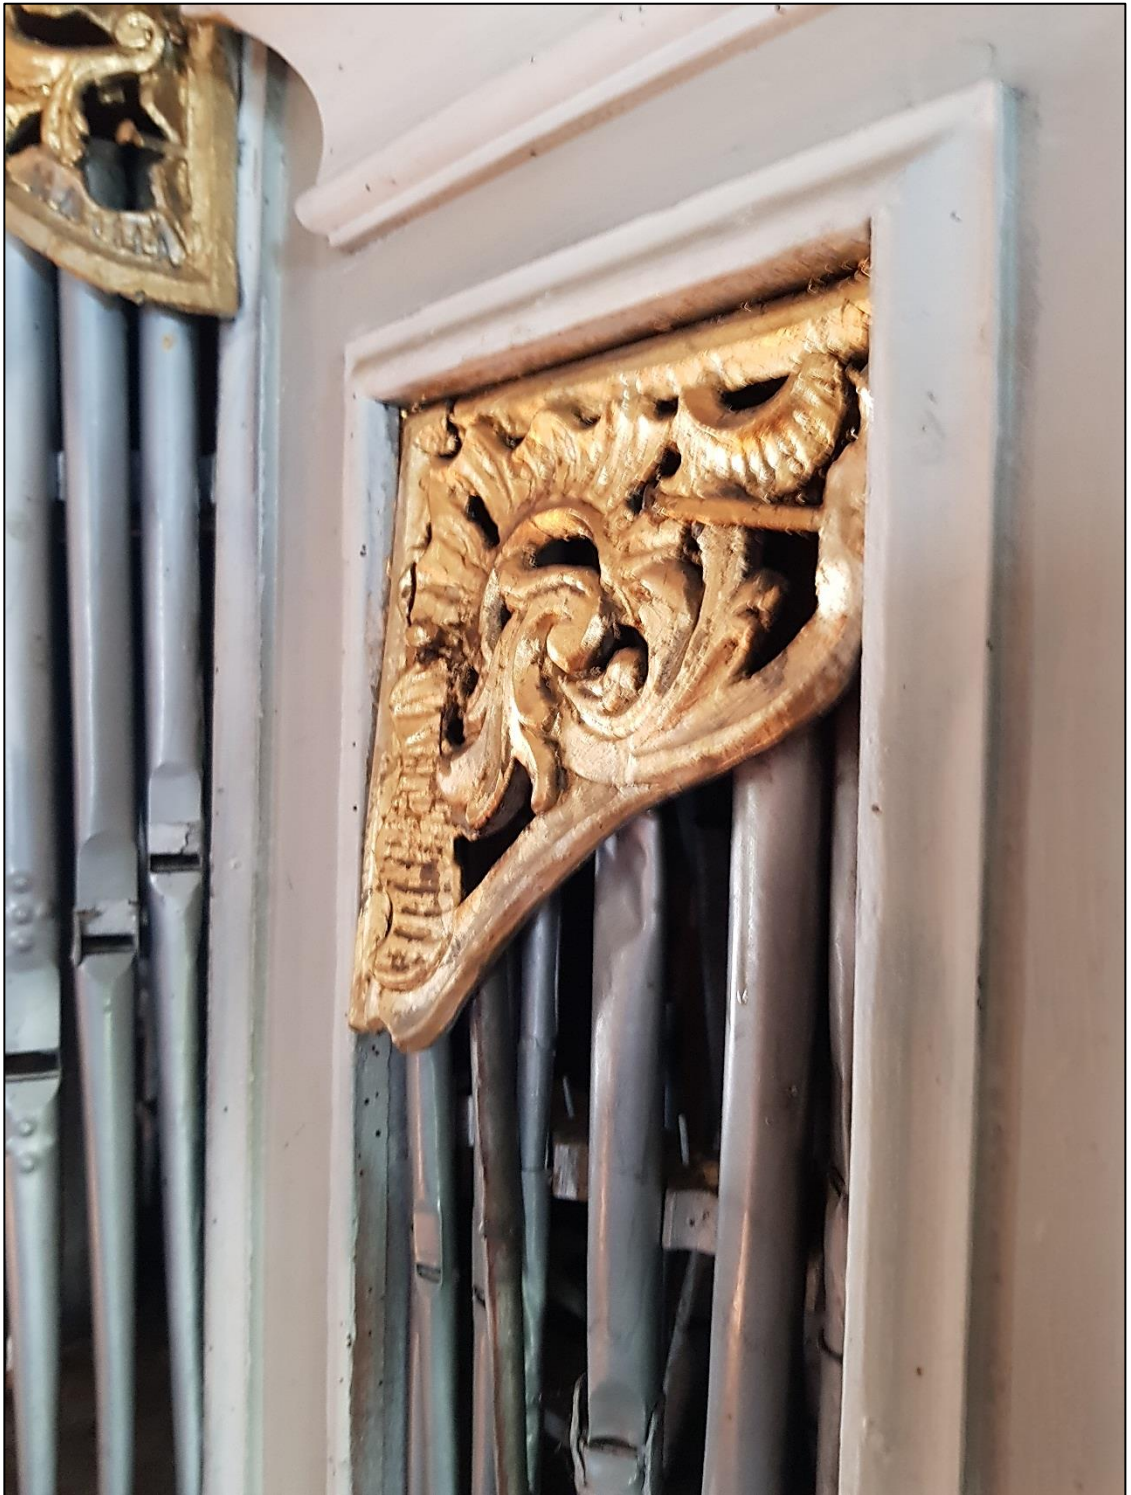
Fot.11. Prospekt organowy z kościoła p.w. Św. Stanisława Biskupa w Lipe. Ażurowa rzeźbiona kotara w polu pisaćłkowym. Widoczny stan snycerki i złocień.

Zakłada się **usunięcie wszelkich wtórnych nawarstwień** w postaci przemalowań i przezłocen i eksponowanie prospektu w jego pierwotnej estetyce.

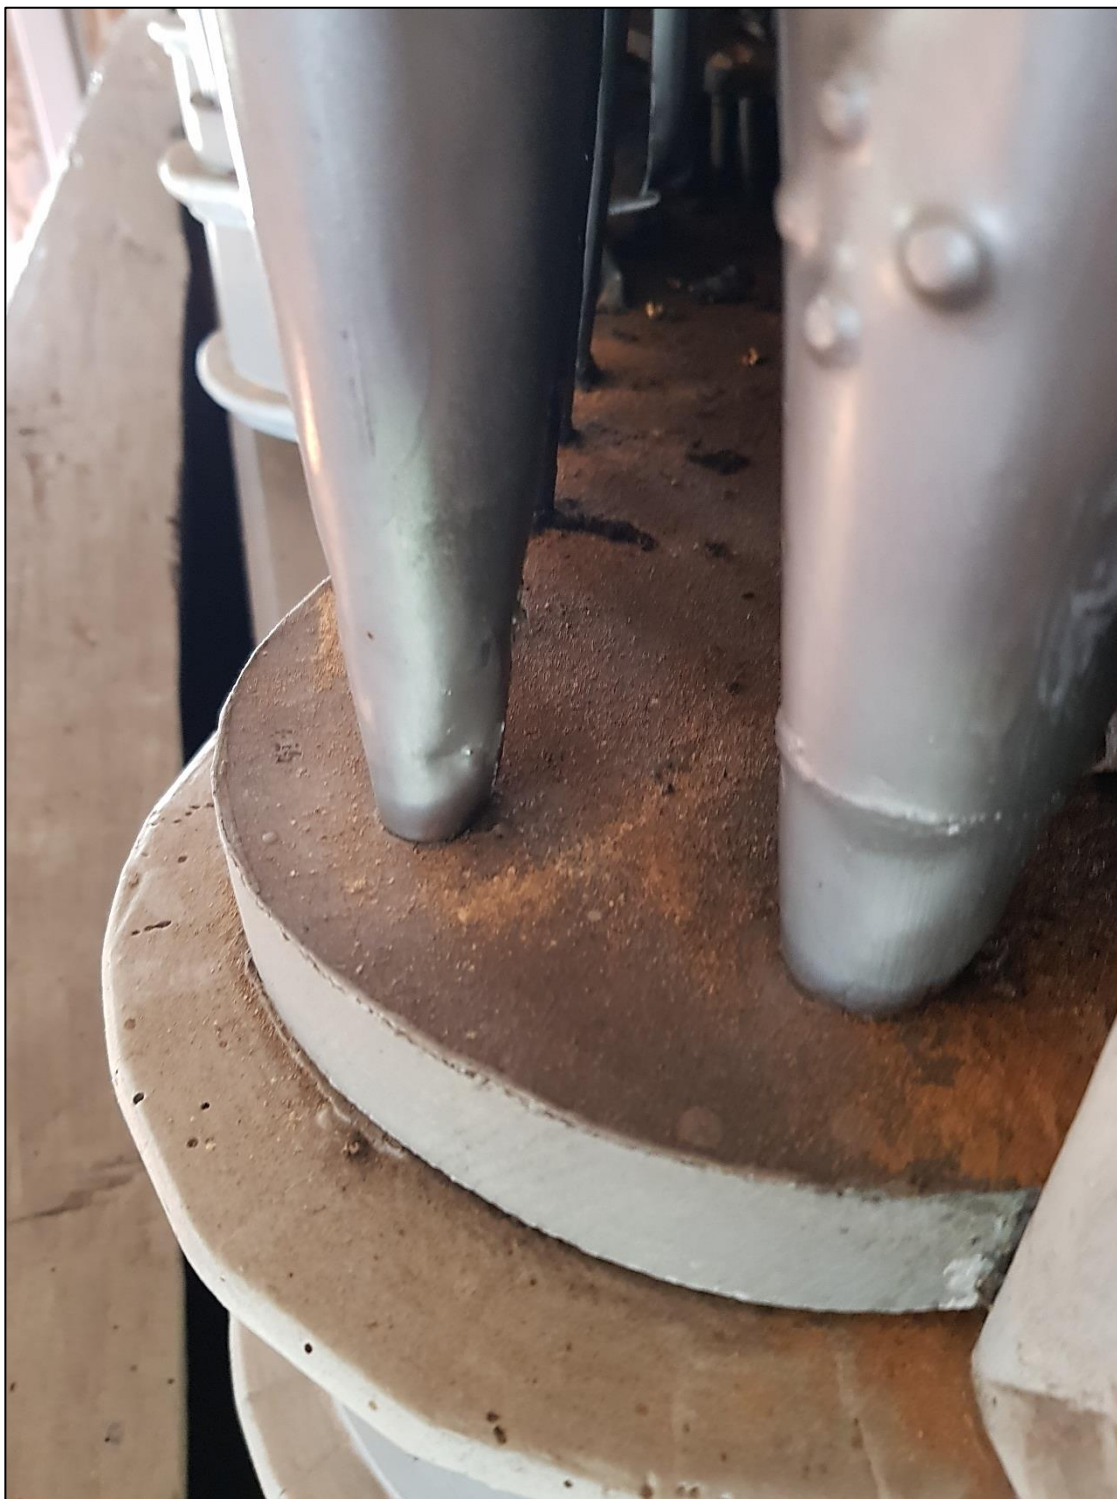
Fot.12. Prospekt organowy z kościoła p.w. Św. Stanisława Biskupa w Lipe. Fragment półokrągłych wiatrownic pod metalowymi piszczałkami prospektowymi. Wyraźnie widoczne ślady w postaci trocin i otworów wylotowych po żerowaniu drewnojadów.
