PROGRAM PRAC KONSERWATORSKICH

**Ołtarz główny p.w. Św. Wniebowzięcia NMP
z kościoła p.w. Św. Stanisława Biskupa w Lipem**

531/Wlkp/B poz. 1
z dnia 13 czerwca 2019 r

Kalisz/Kraków, sierpień 2023 r.

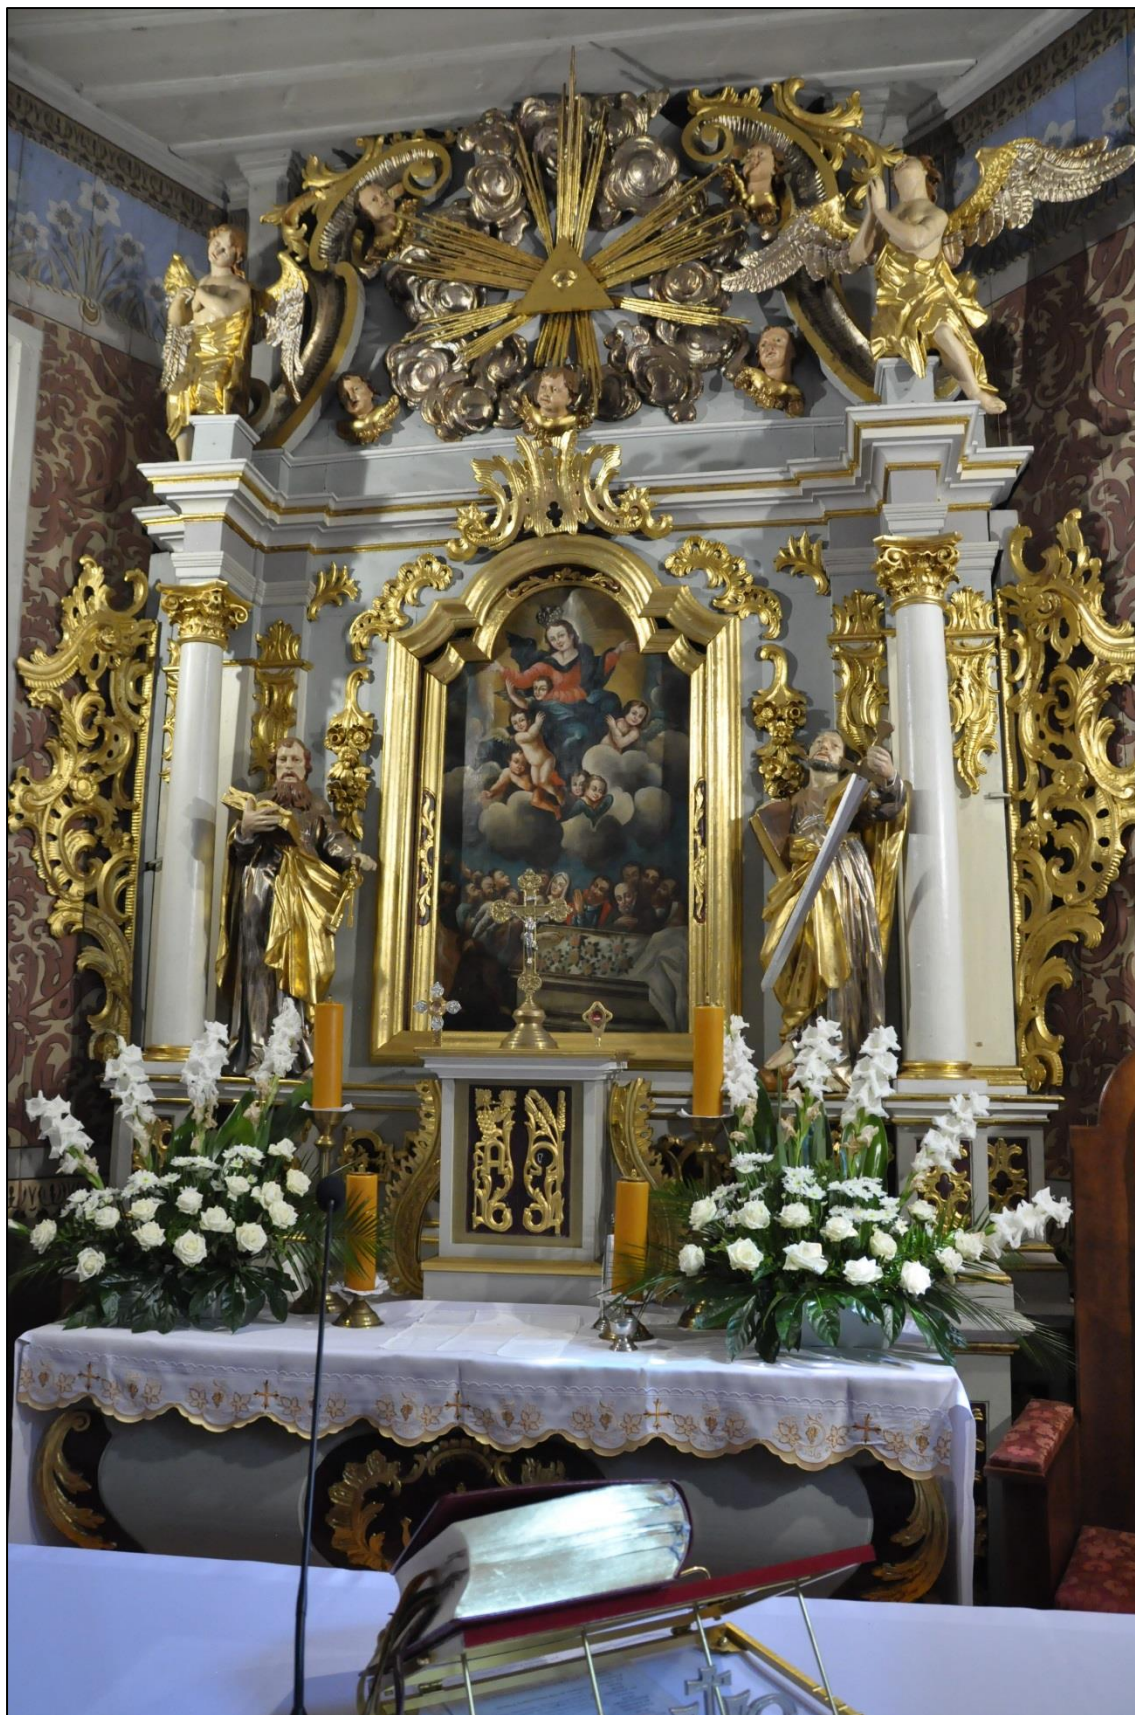
Fot.1. Ołtarz główny p.w. Św. Wniebowzięcia NMP z kościoła p.w. Św. Stanisława Biskupa w Lipem.
Stan przed konserwacją z 11.08.2023 r.

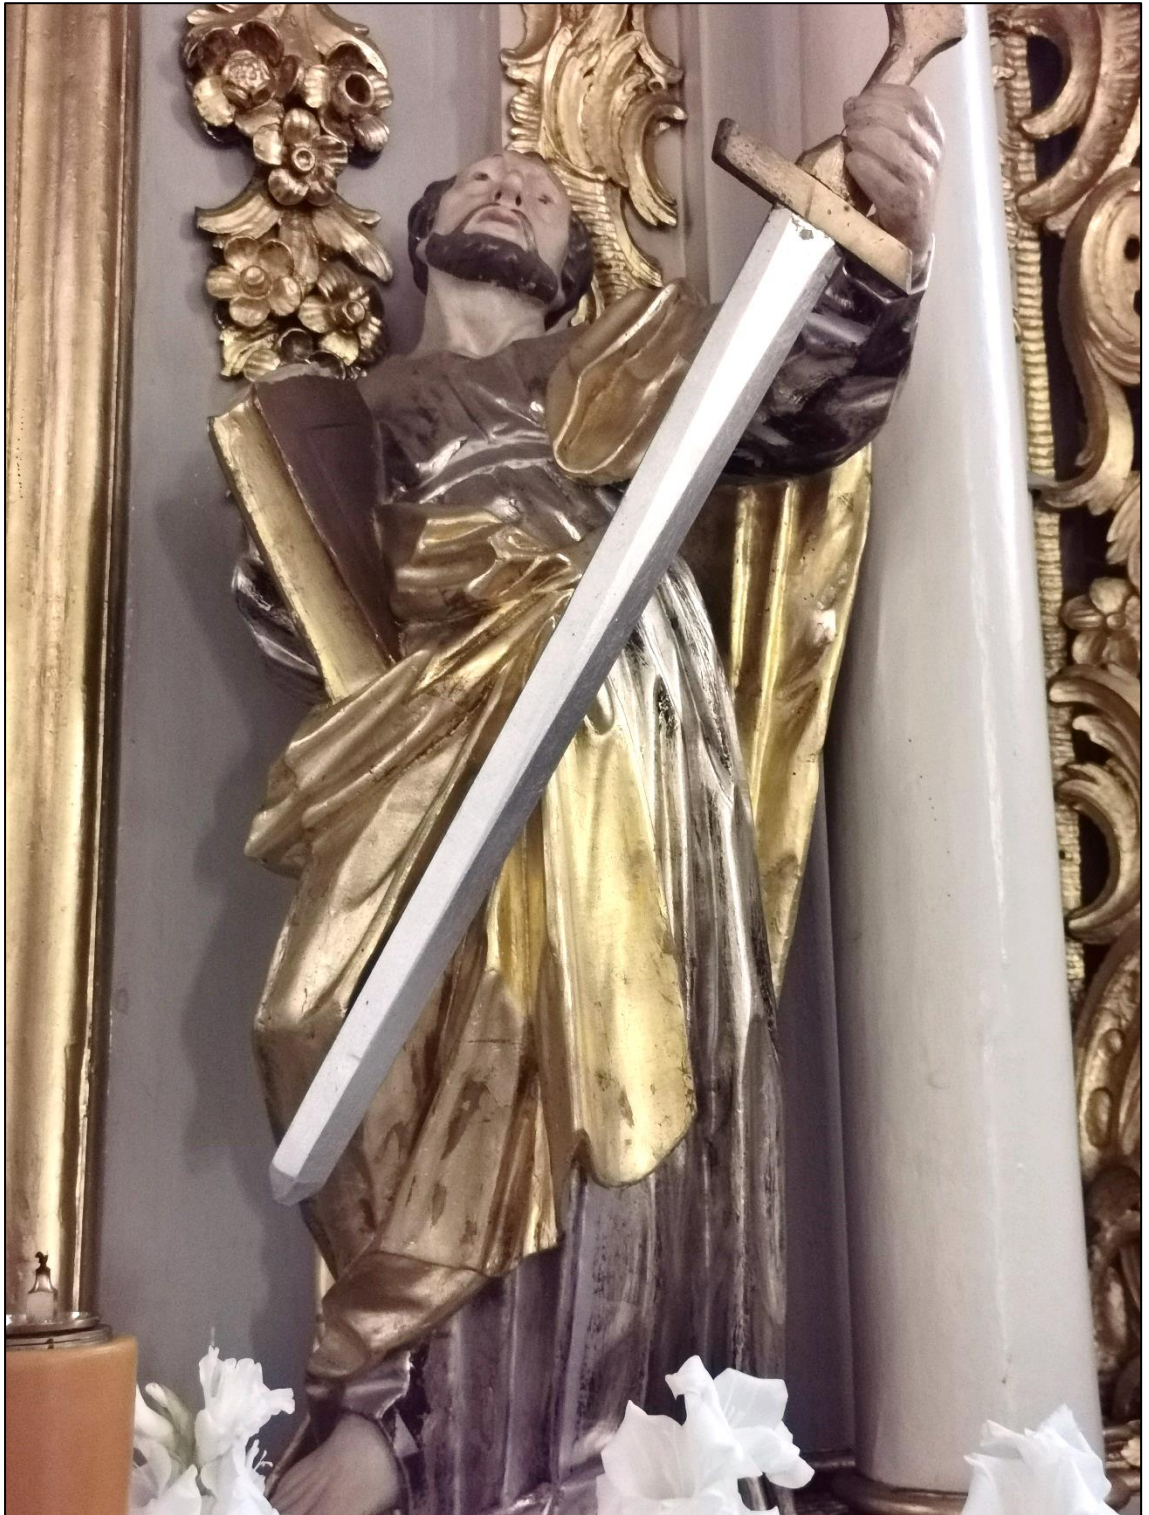
Fot.3. Ołtarz główny p.w. Św. Wniebowzięcia NMP z kościoła p.w. Św. Stanisława Biskupa w Lipem.
Figura Św. Pawła z prawej strony retabulum. Stan przed konserwacją z 11.08.2023 r.

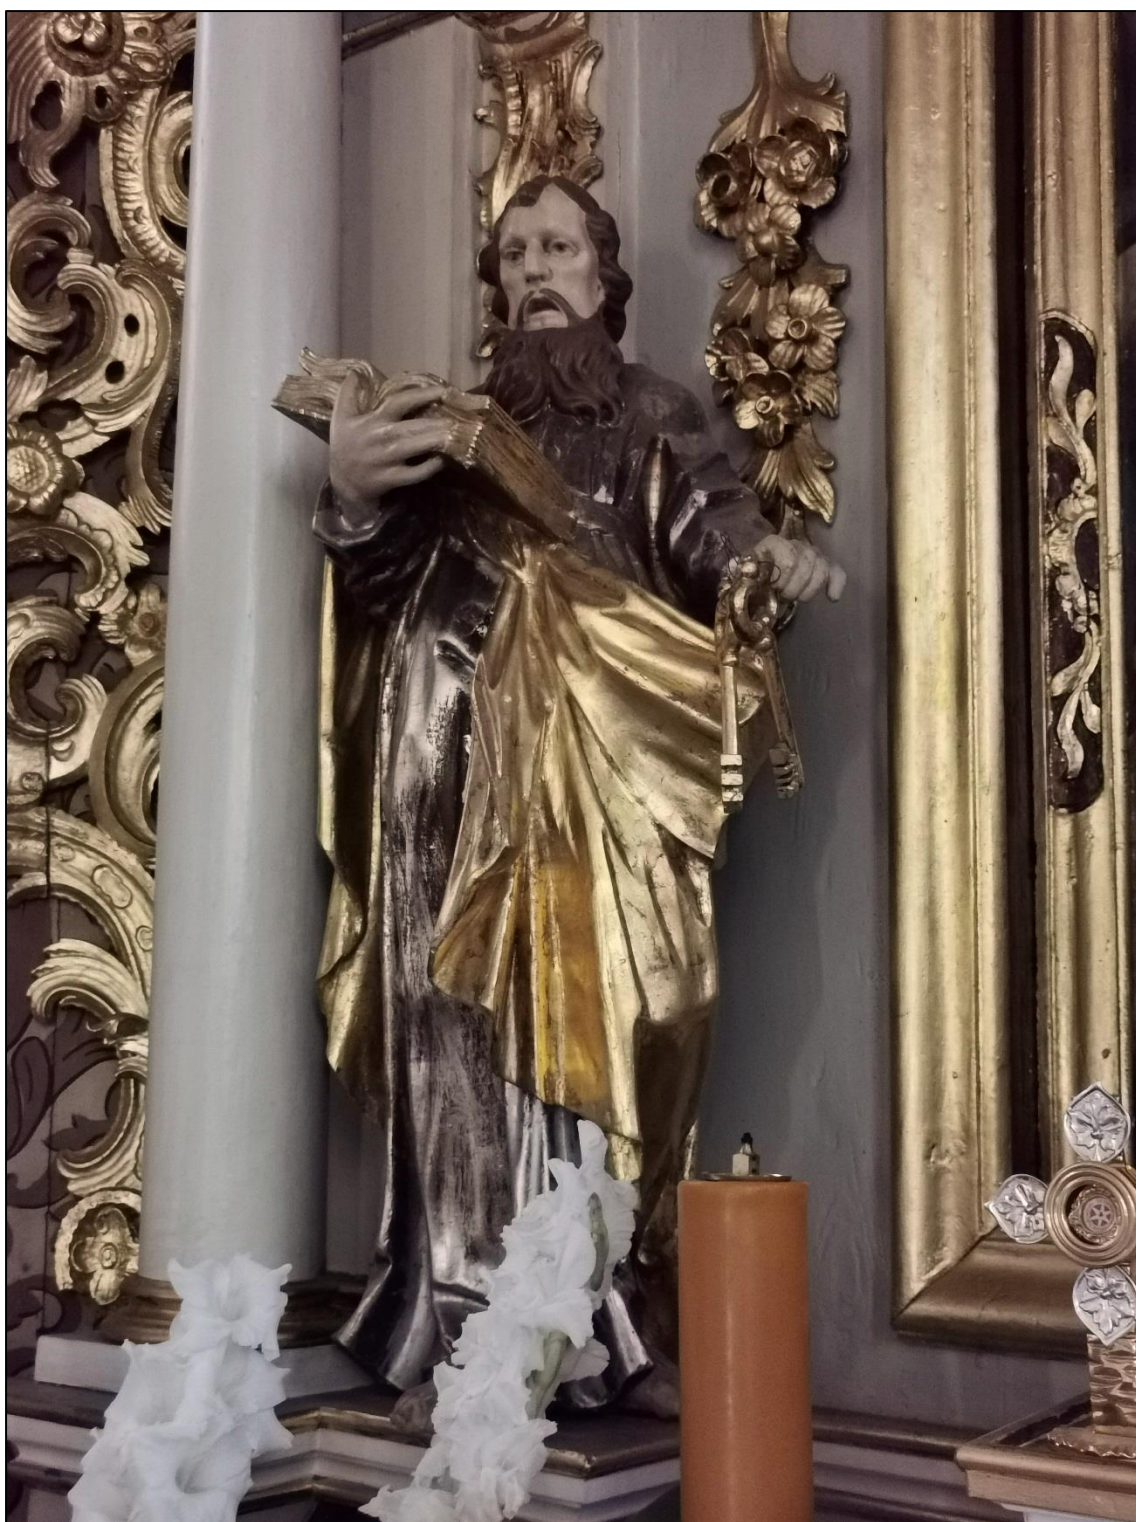
Fot.4. Ołtarz główny p.w. Św. Wniebowzięcia NMP z kościoła p.w. Św. Stanisława Biskupa w Lipem.
Figura Św. Piotra z lewej strony retabulum. Stan przed konserwacją z 11.08.2023 r.

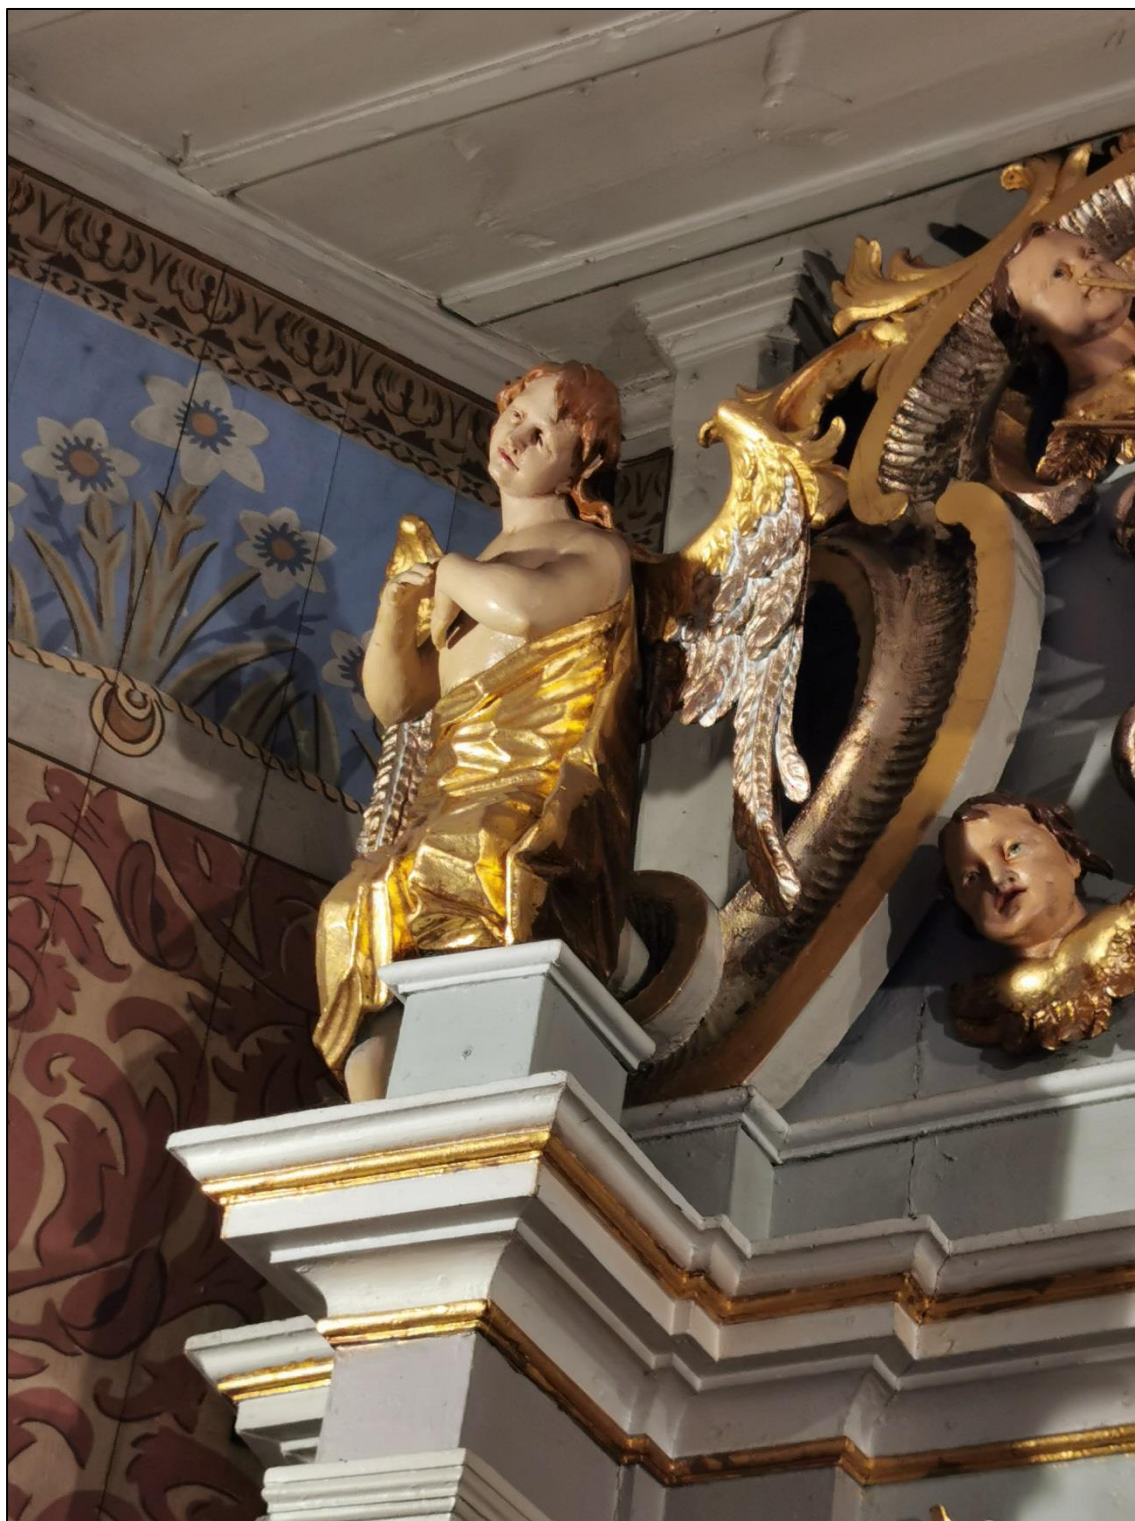
Fot.6. Ołtarz główny p.w. Św. Wniebowzięcia NMP z kościoła p.w. Św. Stanisława Biskupa w Lipem. Figura anioła siedząca na silnie wygrzewanym belkowaniu. Widać wysoką klasę rzeźbiarskiego warsztatu autorów ołtarza.

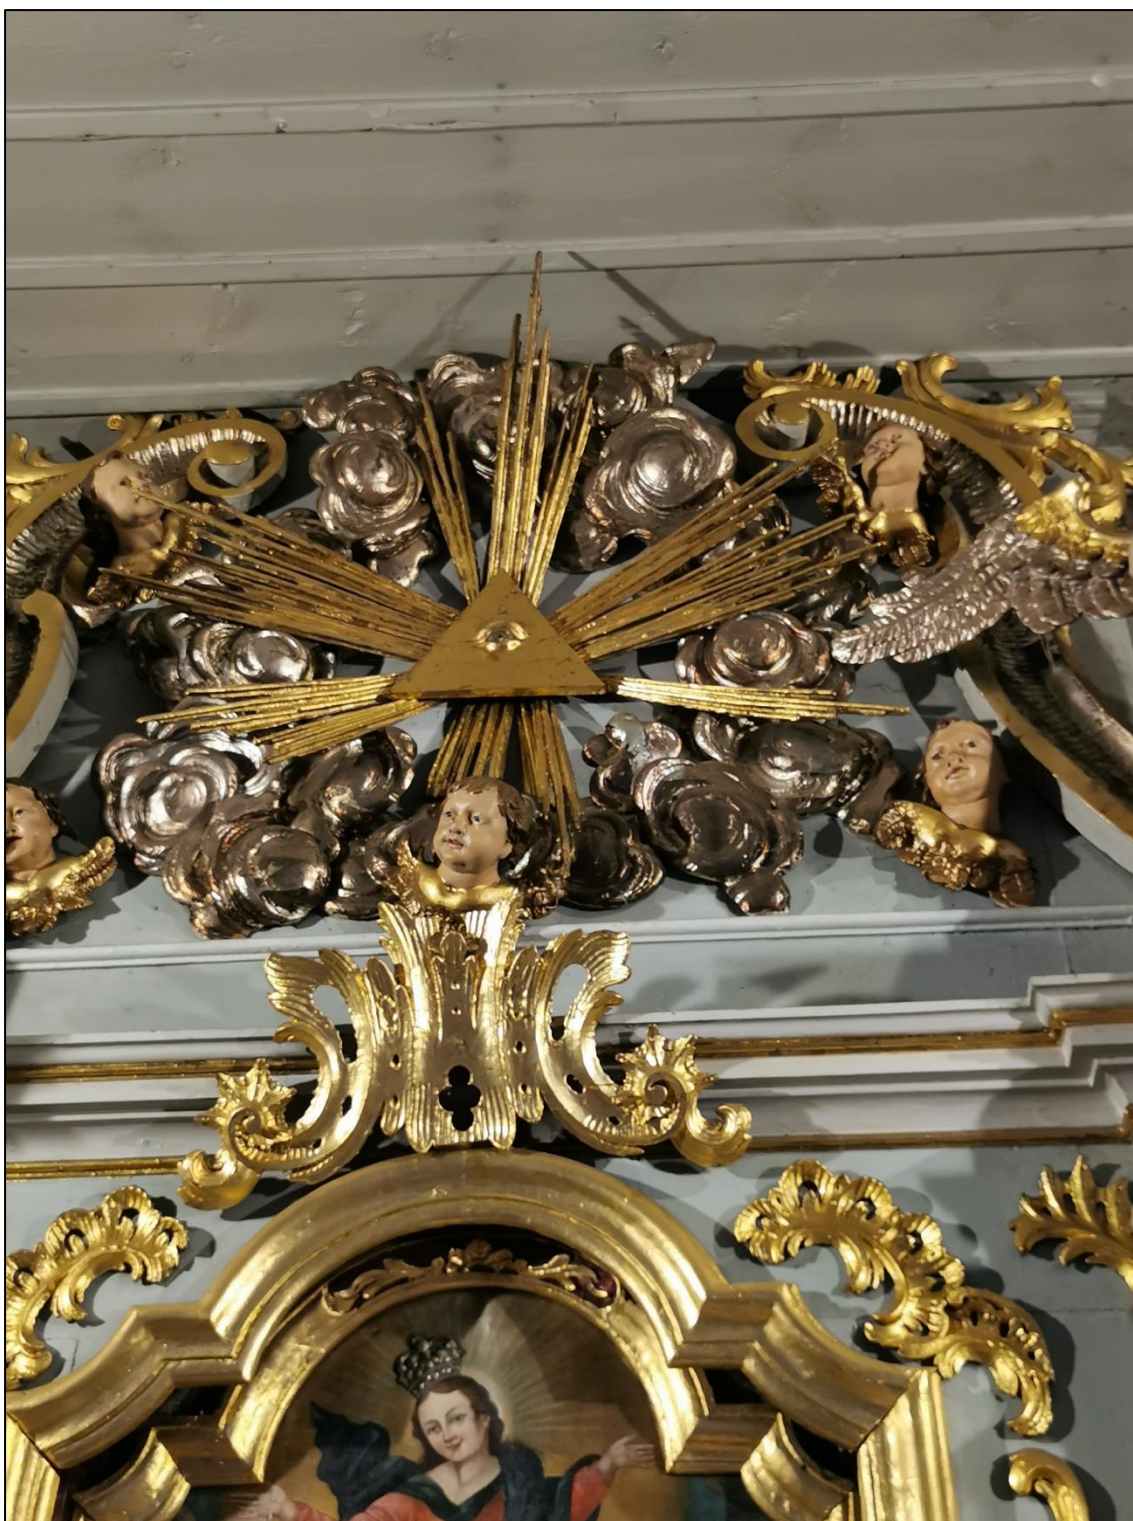
Fot.7. Ołtarz główny p.w. Św. Wniebowzięcia NMP z kościoła p.w. Św. Stanisława Biskupa w Lipem. Szymerka wypełniająca gęsto zwieńczenie ołtarza.

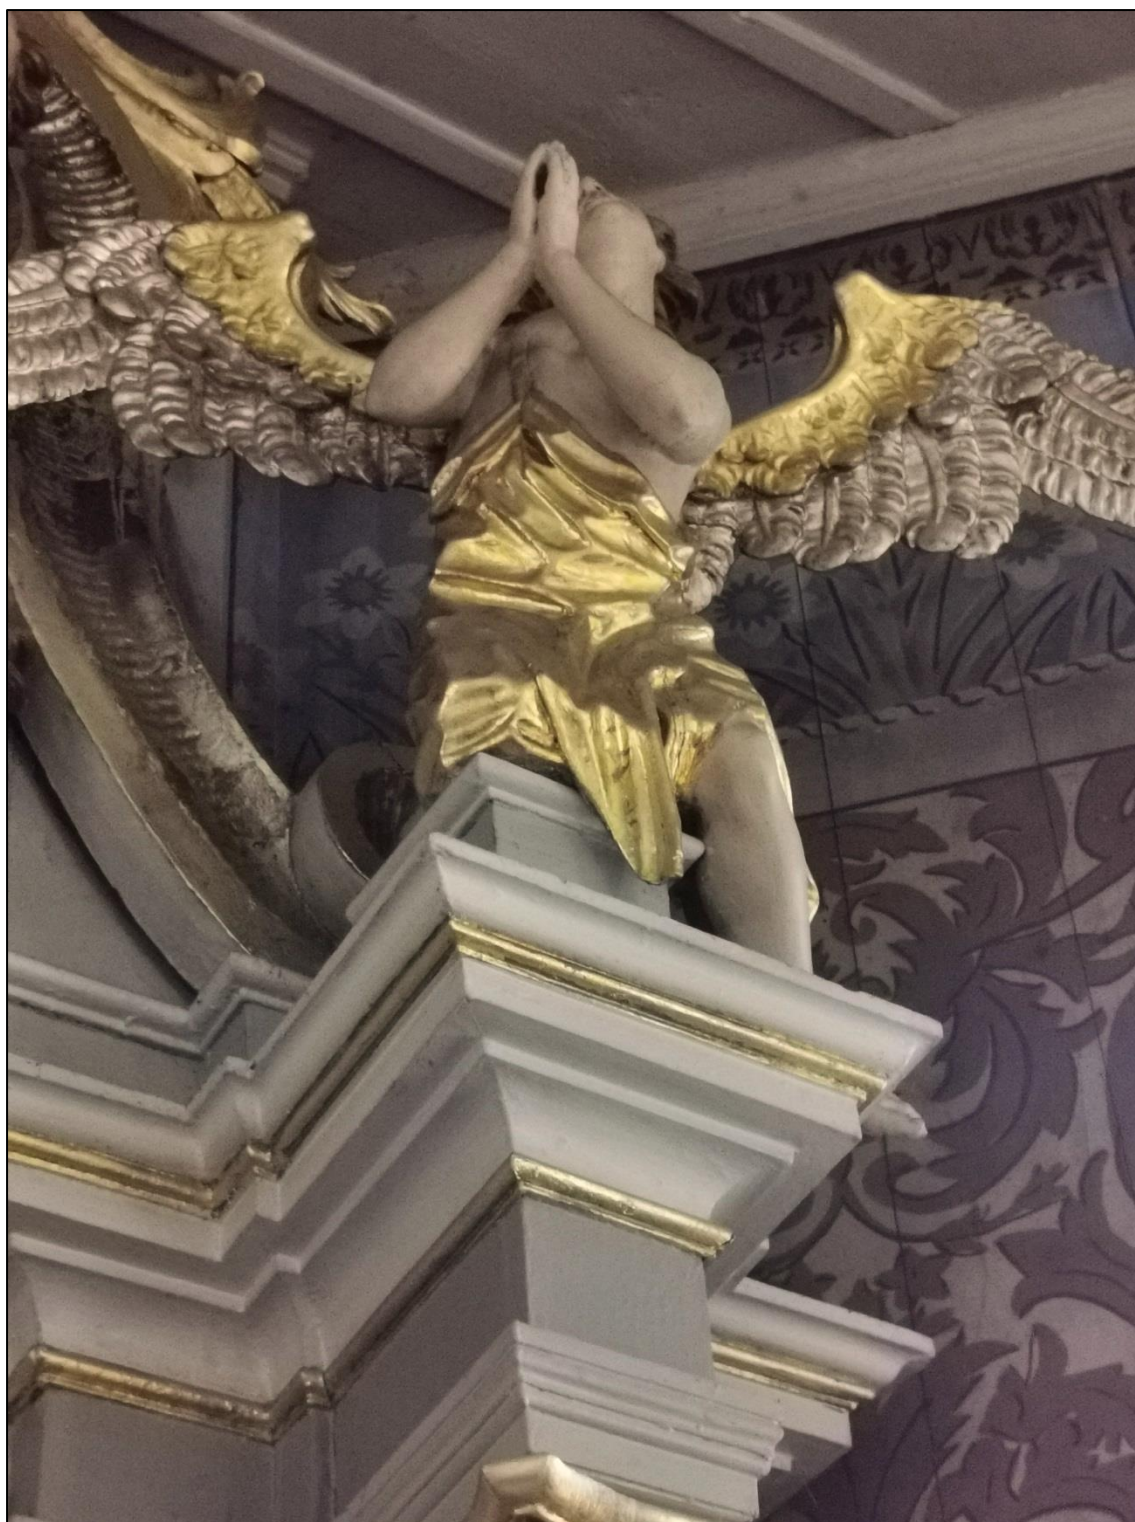
Fot.8. Ołtarz główny p.w. Św. Wniebowzięcia NMP z kościoła p.w. Św. Stanisława Biskupa w Lipem.
Figura anioła s prawej strony zwieńczenia.

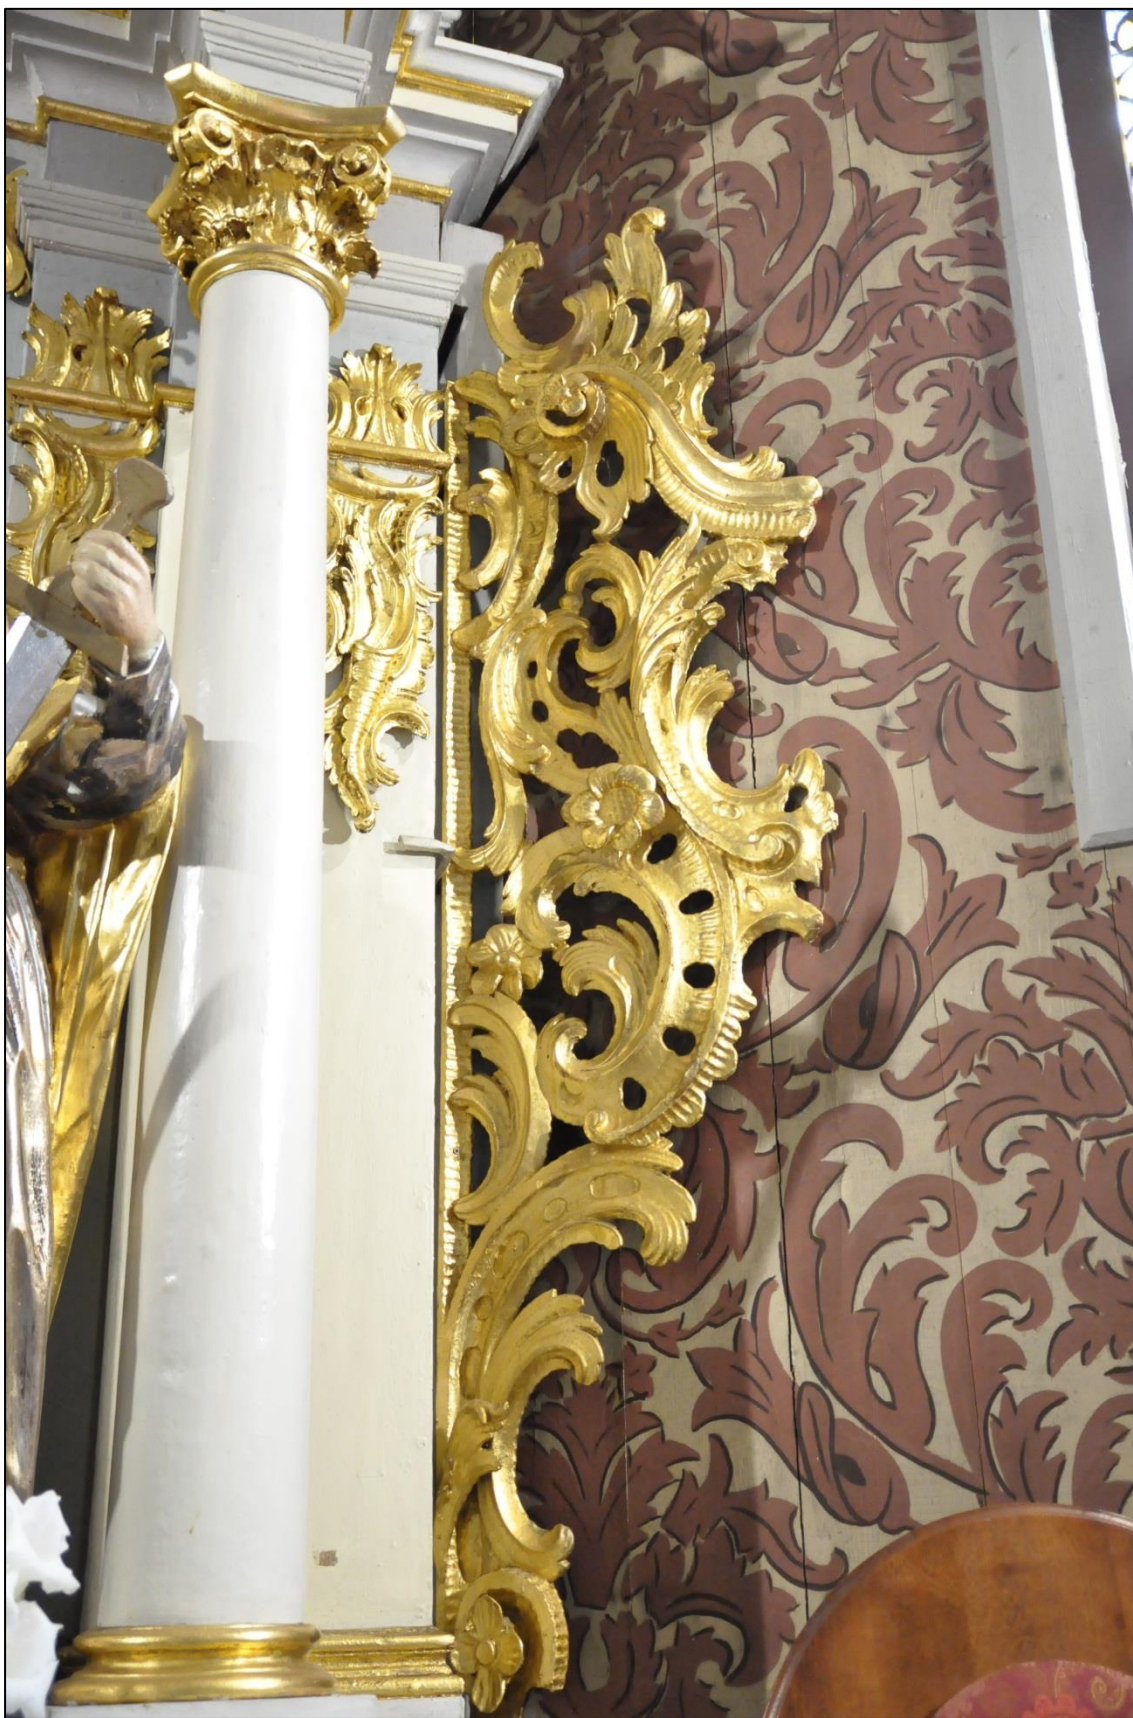
Fot.13. Ołtarz główny p.w. Św. Wniebowzięcia NMP z kościoła p.w. Św. Stanisława Biskupa w Lipem. Złożony uszak z prawej strony nastawy. Spojrzenie na ołtarz z oddalenia sprawia ogólnie dobre wrażenie, które mija przy analizie detalu o czym świadczą następne fotografie.
